杭州市推进新型建筑工业化协调小组办公室

杭建工业办〔2024〕4号

关于印发《杭州市装配式建筑质量问题防控技术指引（修订版）》的通知

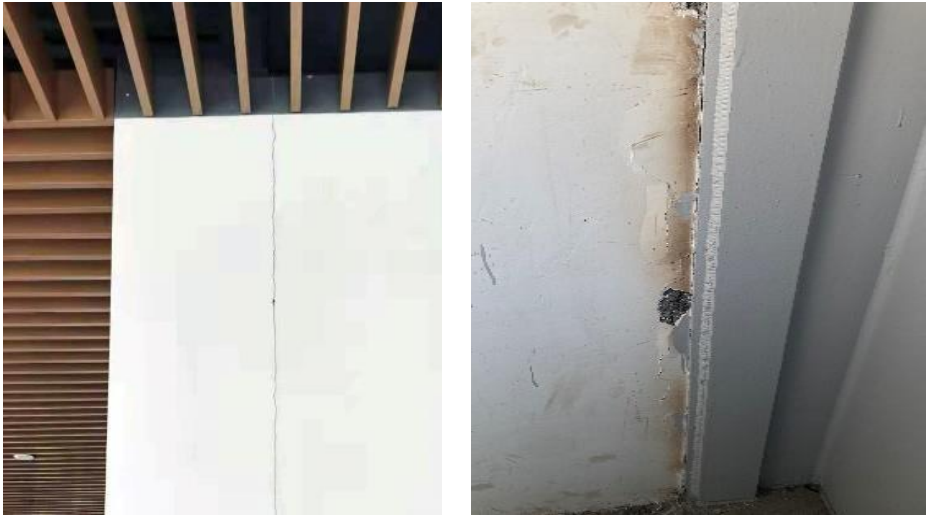
案例编号	1-1	案例类别	填充墙裂缝
通病描述	装配式钢结构建筑： 填充墙与钢柱交界处产生裂缝。		
通病照片

原因分析	<p>(1) 由于温度变化、材质收缩率不同等原因造成。</p> <p>(2) 不同材料交界处未设计合理加强构造。</p>		
通病预防 措施建议	在填充墙与钢结构构件连接处采用拉结筋；接缝处抹灰层内铺设镀锌钢丝网片及玻纤网格布。		
案例编号	1-2	案例类别	预制构件尺寸不符①
通病描述	装配式混凝土建筑： 预制楼梯梯板宽度不足。		
通病照片

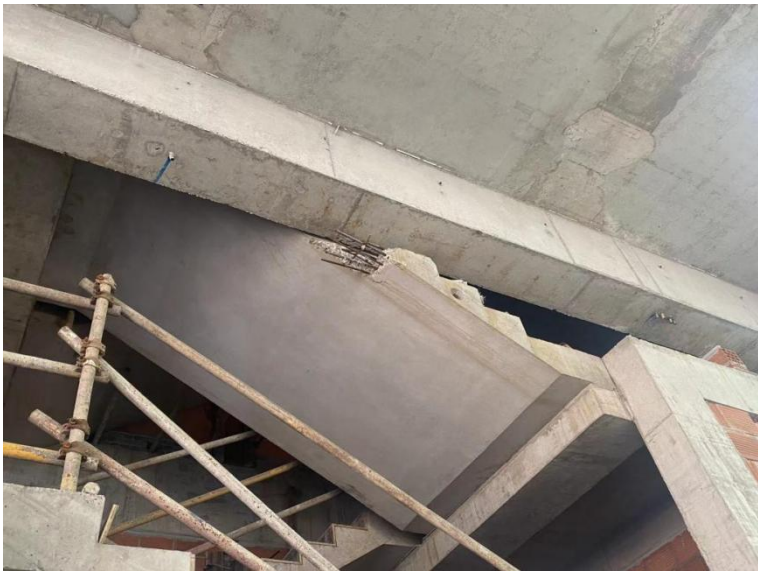
原因分析	<p>(1) 建筑、结构设计时，结构梁凸出到楼梯间范围，导致楼层结构梁标高范围，局部梯段变窄。</p> <p>(2) 预制构件深化设计时未及时发现并反馈碰撞问题。</p>

通病预防 措施建议	<p>(1) 建筑、结构设计时，应尽量减少结构梁凸入楼梯间情况，使楼梯梯段的边界尺寸与楼梯间实际净尺寸吻合，避免出现同一梯段的宽度随标高变化。</p> <p>(2) 构件预制生产前，施工单位和构件加工生产单位应根据建筑和结构施工图、预制构件深化设计图进行核查，核查无误后方可生产加工。</p> <p>(3) 采用 BIM 技术建立结构和预制构件准确模型，加工制作前进行预装配，排查各类错漏碰缺。</p>		
案例编号	1-4	案例类别	叠合楼板桁架筋超高
通病描述	装配式混凝土建筑： 叠合楼板桁架筋超高导致板面钢筋保护层厚度不够或混凝土楼板总厚度超厚。		
通病照片

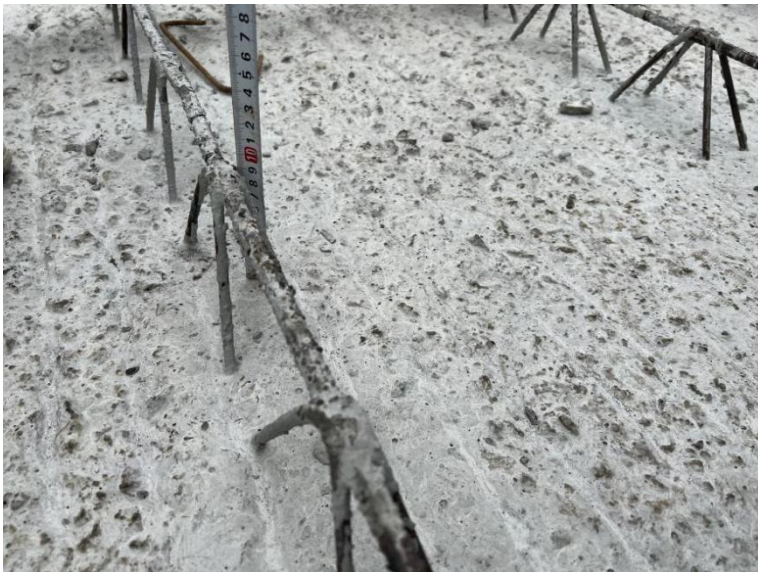
原因分析	<p>(1) 设计单位未充分考虑预制板加工工艺和板面钢筋现场施工便利性等因素，设计选取了过高的桁架筋。</p> <p>(2) 预制构件加工单位未严格按照设计图纸要求确定桁架筋在叠合楼板厚度方向上的定位。</p> <p>(3) 预制构件加工误差过大，超过相关规范要求。</p>

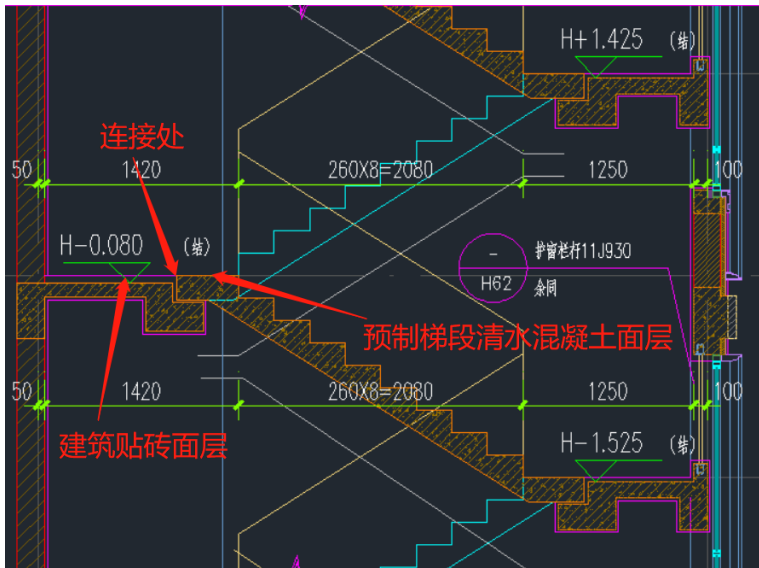
<p>(5) 预制构件生产单位应将各类预埋线盒、预留孔洞安装到位，避免遗漏。</p> <p>(6) 施工单位编制装配式专项施工方案，对相关人员进行技术培训与交底。</p> <p>(7) 施工单位在管线综合基础上合理布置管线，减少现场管线交叉重叠，适当设置过线盒。</p> <p>(8) 施工单位对管线密集区域进行优化调整，控制钢筋保护层厚度及楼板厚度。</p>		
案例编号	1-18	案例类别	预制与现浇尺寸衔接问题
通病描述	<p>装配式混凝土建筑：预制楼梯梯段面层（混凝土清水面）与现浇休息平台面层（建筑贴砖）搭接处理不当，影响建筑观感。</p>		
通病照片

原因分析	<p>预制梯段连接处面层问题。建筑设计时，忽略预制梯段连接处的面层差异问题，现场施工阶段才发现问题。</p>		
通病预防措施建议	<p>(1) 建筑、结构，在前期设计阶段应沟通好连接处做法，确定好预制构件与现浇结构之间的面层衔接处理方法。</p> <p>(2) PC 深化设计应对预制构件按照实际尺寸进行装配验证，有条件时可借助 BIM 技术。</p>

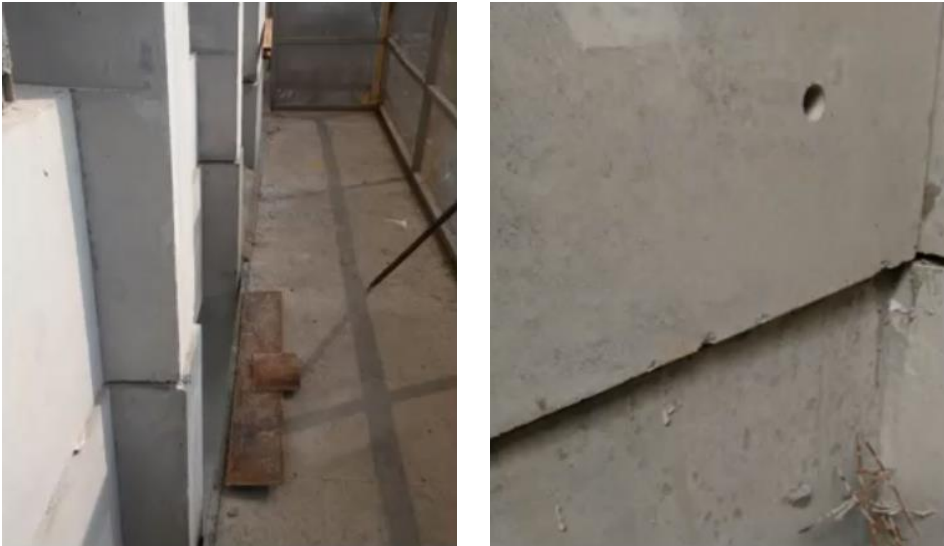
<p style="text-align: center;">错台</p>		
原因分析	<p>(1) 楼层测量放线出现偏差。</p> <p>(2) 构件安装定位精确度不够。</p> <p>(3) 混凝土浇筑前未校核构建垂直度。</p>		
通病预防措施建议	<p>(1) 施工时楼层主控线应从基准线引线，严格控制主控线、细部线精度。</p> <p>(2) 构件安装严格按照楼层细部控制线定位，安装完后复核构件位置、标高、垂直度。</p> <p>(3) 混凝土浇筑过程中安排专人逐一检查构件垂直度有无偏差。</p>

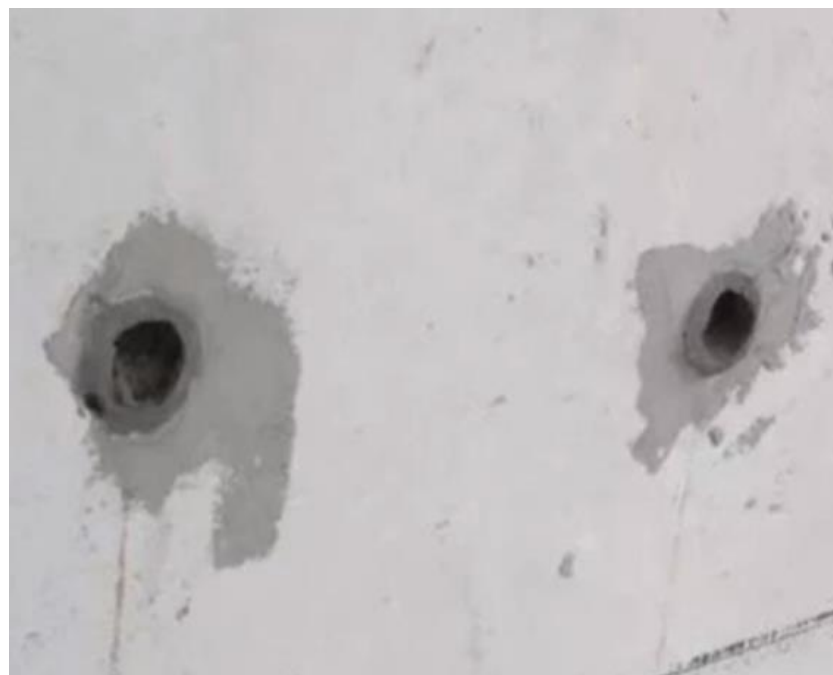
出浆孔内浆料不满

<p>原因分析</p>	<p>构件利用灌浆套筒进行连接的施工工艺不可逆，且缺少灌浆实体检验的有效方式，灌浆施工质量的优劣多取决于人为因素，应将问题解决在发生前。</p> <p>（1）灌浆料质量或拌制操作不合格：灌浆料受潮、过期、变质、采购灌浆料不匹配或拌制时未按说明书或规范操作。</p> <p>（2）灌浆受阻：灌浆套筒堵塞，连接钢筋向灌浆孔方向稍有偏位，堵住灌浆孔或出浆孔。或是座浆料施工不规范，堵塞灌浆料套筒下部。</p> <p>（3）漏浆：弹性嵌缝材料有断点，导致压力注浆时，浆料从断点处渗出。座浆料封缝后未达到强度便开始灌浆作业，导致仓体破坏；木枋或钢板封缝时，可能因紧固程度不够。</p> <p>（4）出浆孔内浆料不满：仓体内浆料下沉，过早安装橡皮塞。</p>
<p>通病预防措施建议</p>	<p>（1）优化材料入场验收制度和材料合理堆放方案。采购灌浆料时应根据套筒类型、钢筋直径、使用部位、当地季节和气温及工期进度等要求选购；灌浆料运输途中应避免阳光长时间照射；进场后应存储在通风干燥阴凉处；开封后应在当天用尽，拌制根据说明书称重配置，不可随意处理。受潮、变质、过期等问题的灌浆料必须报废，不得使用。</p> <p>（2）进行施工工艺技术交底，构件安装前利用定位器校正连接钢筋位置，修正垂直度；座浆料封堵灌浆仓时，必须有压条防止座浆料塞入过多，堵塞套筒。嵌缝必须采用无断点的整根材料，并粘贴在指定位置；座浆料封堵完成养护一天后方可再进行灌浆作业；</p> <p>（3）灌浆前复查封缝的紧固程度；灌浆泵压力不宜过大，以免破坏封仓部位（不宜超过 0.8MPa）；要求灌浆料制备时将气泡完全排完，完成灌浆后灌浆泵稳压 1 分钟，避免套筒内灌浆料下降。使用套筒灌浆饱满度监测器，可观察出浆饱满度，也可避免材料浪费。</p>

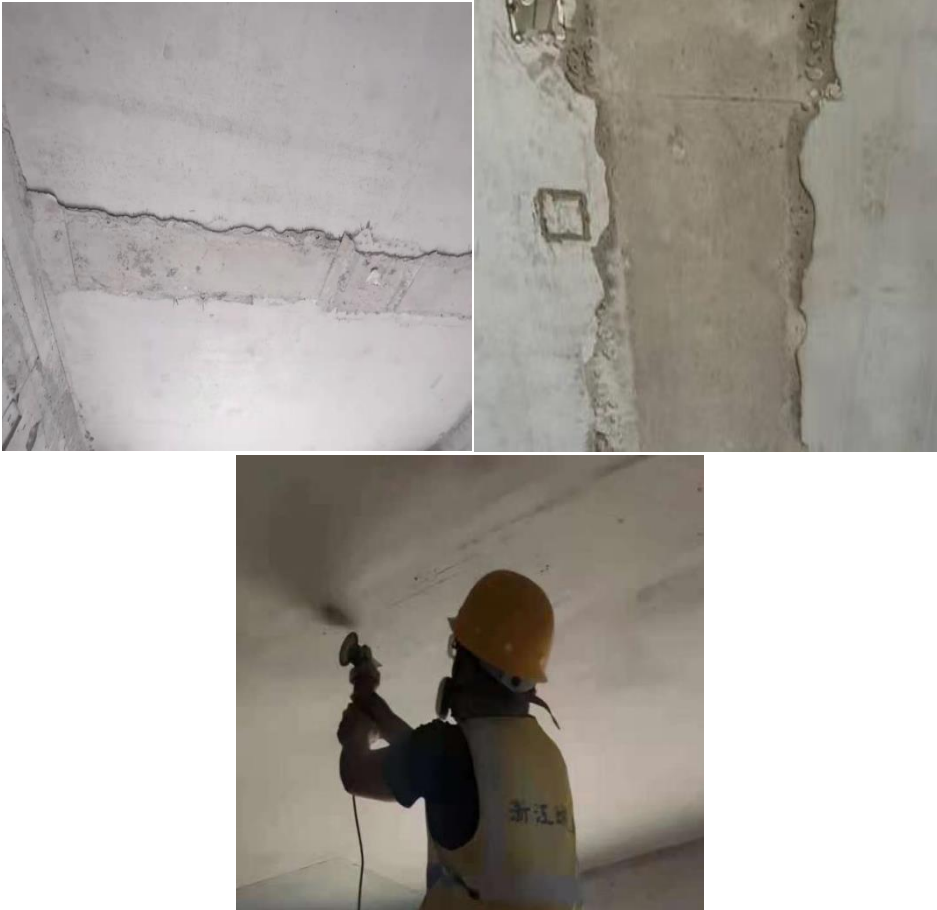
案例编号	2-12	案例类别	叠合板与现浇板带接缝漏浆、平整度问题
通病描述	<p>装配式混凝土建筑：</p> <p>(1) 叠合板与现浇板带接缝处产生缝隙，造成漏浆；</p> <p>(2) 接缝位置拆模后平整度较差，需后期打磨修补。</p>		
通病照片

原因分析	<p>(1) 部分预制构件本身允许存在平整度、翘曲等偏差，若不采取措施将对叠合板接缝施工产生影响；</p> <p>(2) 现浇板带部位采用铝模支设，叠合板安装不能一次准确就位，安放后用撬棍调整位置致铝模上的双面胶条产生移位与破损；</p> <p>(3) 铝模和叠合板均为刚性材料，双面胶难以弥补铝模和叠合板的同向偏差；</p> <p>(4) 混凝土振捣不到位，下部独立支模不到位等施工上的疏忽导致。</p>		
通病预防措施建议	<p>(1) 加强构件进场验收管理，及时反馈并督促生产单位，除了常见的厚度、预留钢筋、板底裂缝、板的平整度（吊装安放后没有中间下扰、四周上翘等问题），同时关注叠合板四周毛糙面的粗糙程度，以及浮浆、</p>

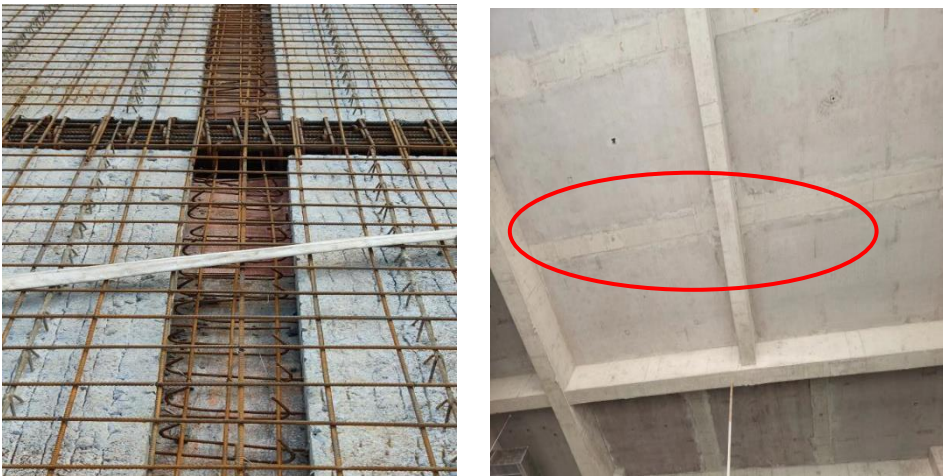
案例编号	2-13	案例类别	叠合楼板板带、梁侧漏浆
通病描述	装配式混凝土建筑 ：叠合楼板中间板带处、梁侧与叠合楼板交界处漏浆。		
通病照片

原因分析	<p>(1) 叠合楼板与支模架模板之间拼缝的缝隙；</p> <p>(2) 预制混凝土构件平整度偏差，有翘曲现象；</p> <p>(3) 构件缺棱掉角，接缝处与模板不贴合；</p> <p>(4) 支模架标高控制不到位，局部高低不平。</p>		
通病预防措施建议	<p>(1) 施工前，做好技术交底，明确施工顺序；</p> <p>(2) 预制构件到达现场后应做好相应的验收工作，叠合楼板的平整度、外观尺寸应符合设计和规范要求；</p> <p>(3) 严格控制模板面平整度和标高尺寸，支模架搭设完成后进行验收后方可进行下道工序；</p> <p>(4) 叠合楼板吊装前，模板表面必须清理干净，应光滑、平整，并粘贴海绵条；</p> <p>(5) 预制板安装时要保证安装位置准确，且避免对先行安装的海绵条造成破坏，预制板安装完成后对海绵条进行检查，发现问题及时处理。确认海绵条粘贴质量后再进行现浇板缝钢筋绑扎及混凝土浇筑，以确保顶板模板板面与预制板板底之间结合紧密，防止漏浆现象出现。</p>

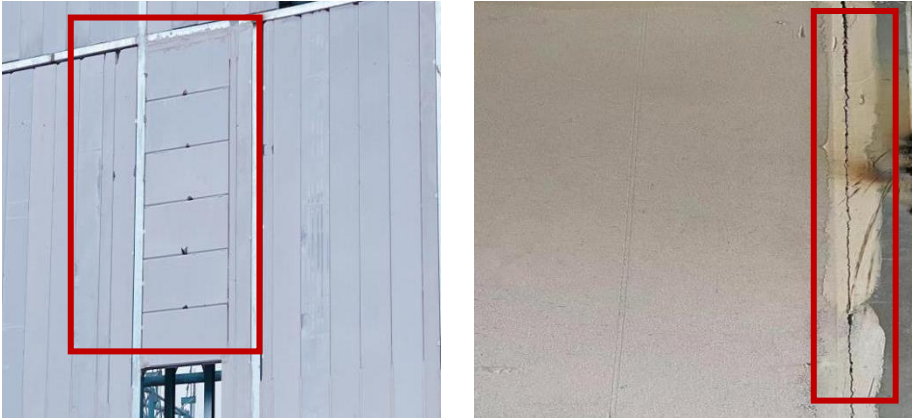
案例编号	2-16	案例类别	蒸压加气混凝土板安装问题
通病描述	<p>装配式混凝土建筑：</p> <p>(1) 蒸压加气混凝土板安装完成破损，观感质量差；</p> <p>(2) 蒸压加气混凝土板板缝开裂。</p>		
通病照片

原因分析	<p>(1) ALC 板材在搬运、堆放和安装过程中容易损坏；</p> <p>(2) 蒸压加气混凝土板板缝开裂:施工过程中墙面、板边基层灰尘、油污较多；砂浆强度不够；砂浆中有缝隙等现象；</p> <p>(3) 施工工艺的不合理导致砂浆的粘结强度不高也是导致墙板产生裂缝的主要原因；</p> <p>(4) 墙板安装 2-3 天后，就开始进行墙面二次作业。通过分析，砂浆在 2-3 天内强度明显不足，这个时候在墙面上进行二次作业容易造成砂浆产生裂缝。</p>		
通病预防措施建议	<p>(1) 对原材加强管控验收，对大面凹陷、大气泡、掉角、侧面损伤或缺棱，采用精度为 1mm 的卷尺或直尺测量，记录数量和尺寸大小，不合格安排退场；</p> <p>(2) 堆放时应设置垫块，板材应按品种、规格及强度等级分别堆放，堆放高度不宜超过 3m。垫块设置点距板宽不超过 600mm，应分层设置垫块，每层高度不超过 1m，并及时采取保护措施，防止损伤、变形及油污；</p> <p>(3) 新机械应用，建议采用条板墙夹板机等机械，相对于传统的人工或汽车吊施工，大大减少破损发生；</p> <p>(4) ALC 轻质隔墙板与板之间榫卯自然咬合，无挤胶粘形成变形缝；</p>

<p>安装后稳定期一周以上贴网格布胶粘封闭板面装饰作业必须在板缝处粘结耐碱玻纤网格布抗裂，网格布宽度不得小于 300mm，沿板缝居中设置。</p> <p>面层装饰材料宜采用弹性材料进行装饰施工；</p> <p>（5）面层施工后应及时养护，一周内禁止一切碰撞；</p> <p>（6）后期粉刷层，建议采用石膏砂浆粉刷，收缩性小，减少墙体开裂的风险。</p>		
案例编号	2-17	案例类别	叠合板边缘施工漏浆问题
通病描述	<p>装配式混凝土建筑：</p> <p>（1）叠合板板带处漏浆；</p> <p>（2）叠合板与现浇梁模板间漏浆；</p> <p>（3）叠合板与叠合梁之间处漏浆。</p>		
通病照片

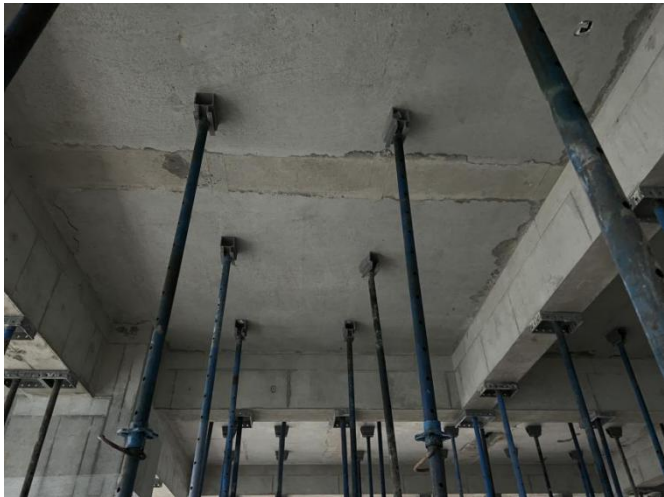
原因分析	<p>（1）板带模板与 PC 叠合板之间缝隙比较大；</p> <p>（2）叠合板曲翘比较严重；</p> <p>（3）预制厂叠合梁高度施工误差太大。</p>		
通病预防措施建议	<p>（1）板带模板上贴双面胶；</p> <p>（2）板带模板下增加木楔减少缝隙；</p> <p>（3）加强 pc 构件养护工作，严格控制脱模时间；</p> <p>（4）加强 pc 叠合梁的坍落度，防止混凝土收缩太大。</p>

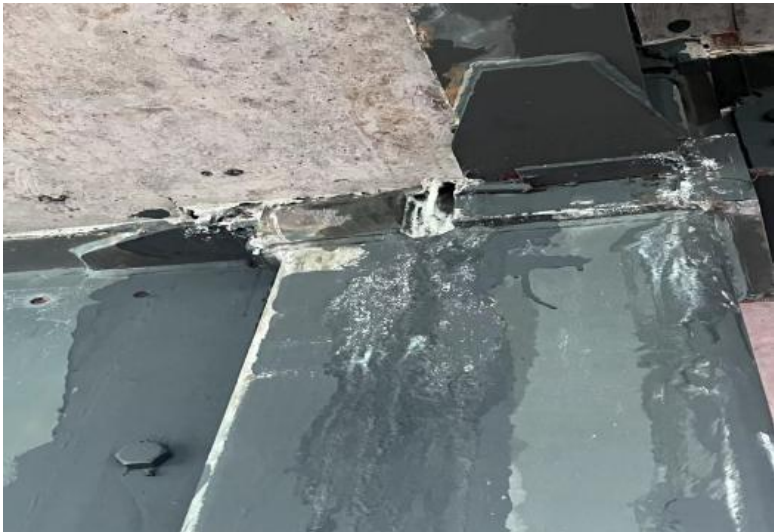
案例编号	2-19	案例类别	钢构件涉水部位渗漏问题
通病描述	装配式混凝土建筑： 阳台、厨卫、女儿墙等钢构件涉水部位渗漏，影响使用功能。		
通病照片

原因分析	<p>(1) 混凝土振捣不密实；</p> <p>(2) 拆模时间过早或拆模工人野蛮施工，引起混凝土与钢构件交界处松动，形成渗水通道；</p> <p>(3) 养护不及时导致混凝土开裂；</p> <p>(4) 钢构件与混凝土属两种不同材料，抗渗性能没有整体现浇好。</p>		
通病预防措施建议	<p>(1) 涉水房间：涉水部位钢构件增设止水钢板，与混凝土结构板和混凝土导墙连接；</p> <p>(2) 出屋面部位采用附加基座；止水钢板，外包砼，防水附加层；端头部位采用附加防水层收头；</p> <p>(3) 做好技术交底，从混凝土浇筑、养护、拆模等施工端控制。</p>		
案例编号	2-20	案例类别	预制板现场施工漏浆、裂缝质量问题①
通病描述	<p>装配式混凝土建筑：</p> <p>(1) PC 预制叠合楼板现浇板带处漏浆</p> <p>(2) 现浇叠合板带处裂缝、渗漏</p>		
通病照片	 		
原因分析	<p>(1) 混凝土振捣不密实,养护不到位。</p> <p>(2) 在混凝土浇捣过程中钢筋未做好成品保护，导致钢筋偏位,楼板钢筋保护层过厚。</p> <p>(3) 预制 PC 薄板与现浇混凝土层，通常采用两种不同标号的混凝土，灌注时间一先一后,龄期显然不一,硬化过程中由于收缩产生裂缝。</p> <p>(4) 混凝土龄期未到,提早拆模。</p> <p>(5) 叠合板带下止浆条设置缺失，下部支撑钢度不足。</p> <p>(6) 叠合板带钢筋配置薄弱。</p>

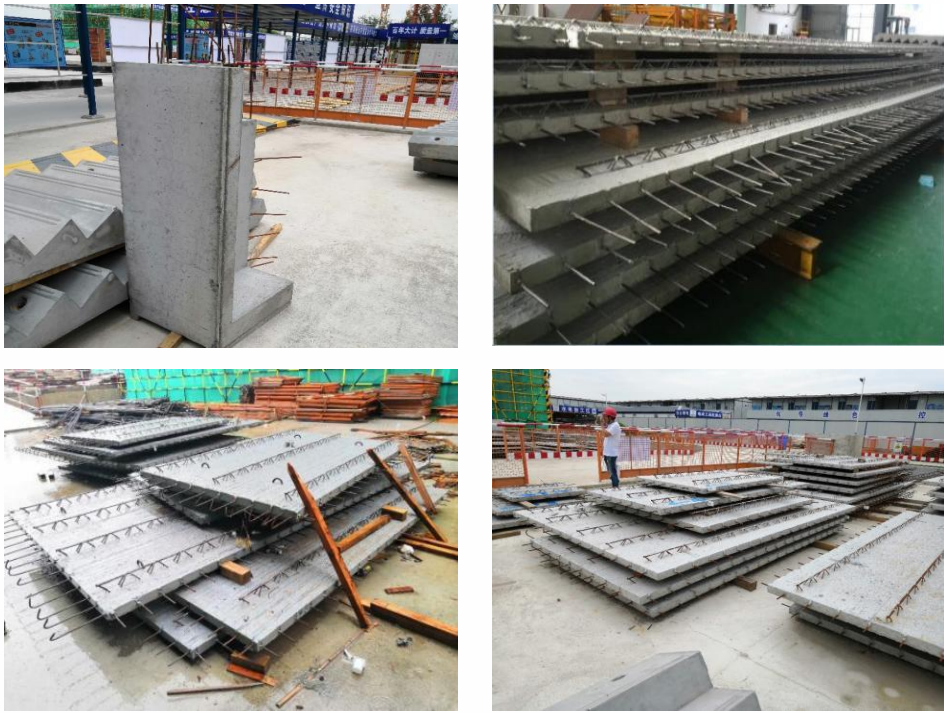
案例编号	2-22	案例类别	混凝土预制构件堆场及验收问题
通病描述	装配式混凝土建筑： 因混凝土预制构件现场堆放及验收工作不规范，造成预制构件出现裂缝、变形等质量问题。		
通病照片

原因分析	<p>(1) 施工现场装配式构件管理人员专业程度低、管理水平落后；</p> <p>(2) 装配式专项施工方案在预制构件堆放及验收方面编制深度不足、技术交底不全面、现场执行不到位；</p> <p>(3) 施工计划偏离现场实际进度，装配式构件进场无计划，造成装配式构件在现场长期积压；</p>		
通病预防措施建议	<p>(1) 加强方案审批及技术交底，开展装配式施工专项培训，提升管理人员专业能力及管理水平；</p> <p>(2) 加强现场规范化、程序化验收，进场必须按规范批次填报构件验收记录表，并及时做好退场安排；</p> <p>(3) 应用 BIM 技术进行构件堆场布置，根据吊装次序对构件吊运进行推演，规范堆场布置、提高吊装效率；</p> <p>(4) 协同装配式构件生产单位，建立健全装配式构件进场的专项工作机制，根据现场工程进度动态调整构件加工、运输及进场计划；</p>

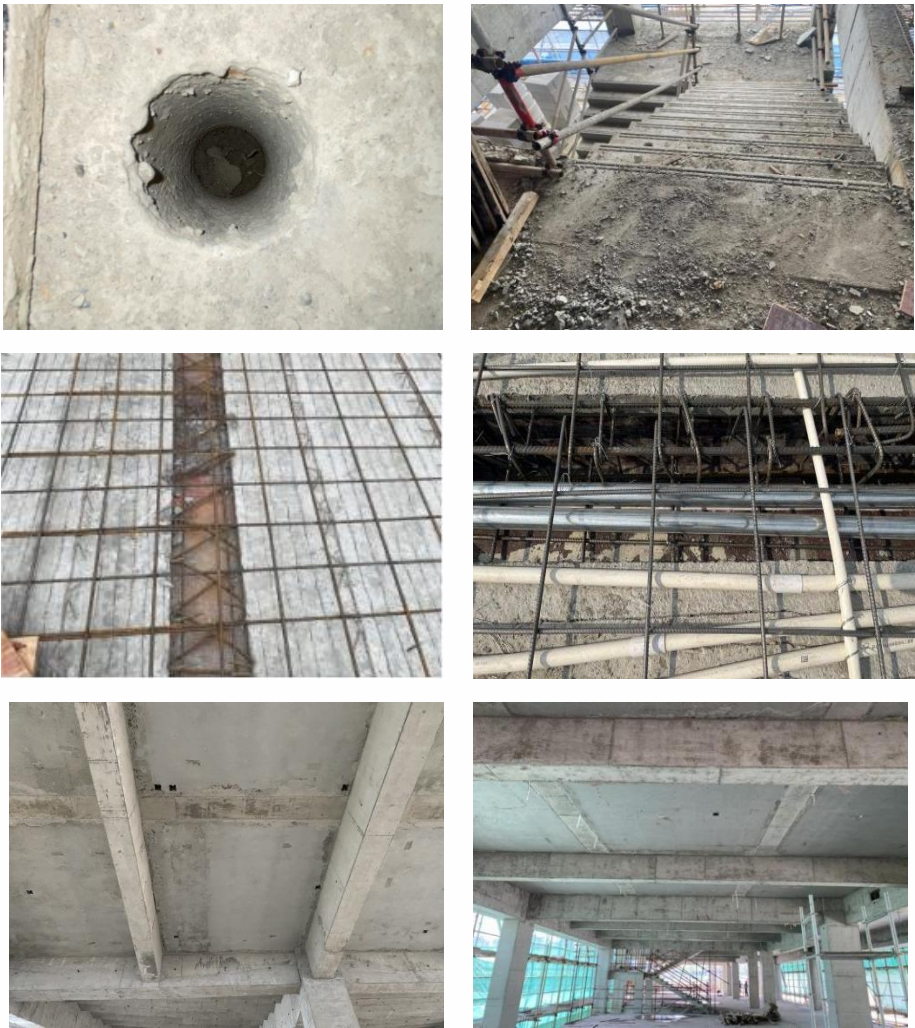
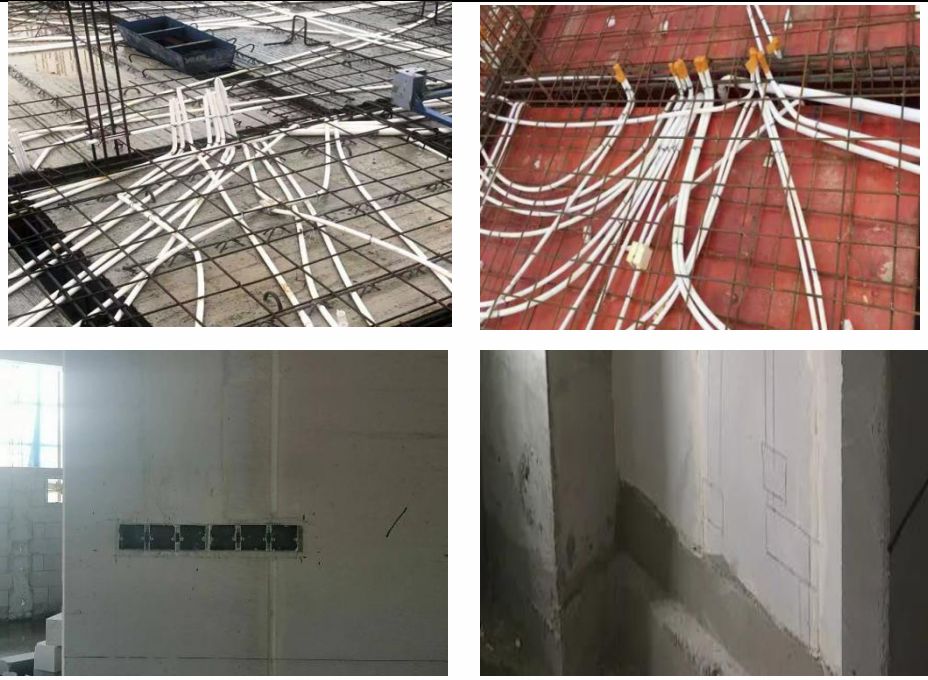
案例编号	2-23	案例类别	混凝土预制构件常见施工通病
通病描述	<p>装配式混凝土建筑：（1）预制楼梯连接钢筋施工预留预埋偏位、节点施工质量不规范；预制楼梯成品保护不到位，连接节点处灰尘覆盖、堵塞情况较为常见；（2）预制构件现浇连接段中常见漏筋，首根钢筋位置间距过大；（3）预制叠合楼板、预制剪力墙等预制部分与后浇部分交接处，漏浆、蜂窝等质量问题较为常见；（4）预制叠合楼板现浇层线管铺设后导致现浇层偏高，亦或由于工厂预制部分偏厚，导致现场线管无法穿过桁架钢筋，现场需要进行切割或凿除预制层混凝土。</p> <p>装配式装修：ALC 墙板上线盒、配电箱等开洞不符合规范，门洞口薄弱部位加强不到位，ALC 与砌体砌块交接部位处理不到位。</p>		
通病照片

原因分析	<p>(1) 现场预制楼梯连接钢筋预埋不准确、安装固定方式不牢靠、混凝土浇筑过程中保护措施缺失，过程验收工作不到位。</p> <p>(2) 现场工人缺乏成品保护意识，施工管理未严格按专项方案执行成品保护措施。</p> <p>(3) 现场施工管理人员及监理人员在钢筋验收中检查工作不到位，未能及时发现漏筋或分布筋间距不合理的问题。</p> <p>(4) 预制部分与后浇部分交接处模板不平整，存在间隙，且在浇筑过程中混凝土振捣不充分。</p> <p>(5) 预埋线管未进行优化排版，造成管线在局部堆集，同时叠合板生产过程中预制板厚度及钢筋桁架标高超过设计允许偏差。</p> <p>(6) 现场对 ALC 墙板施工的技术交底不充分，作业人员规范意识缺失，现场管理人员管理工作不到位；</p>
通病预防措施建议	<p>(1) 施工单位应加强施工安装人员对规范和图纸的理解深度，并及时做好图纸交底工作；</p> <p>(2) 施工单位及监理单位现场管理人员及时做好施工方案技术交底及现场检查工作。尤其是特殊区及细部易忽略部分要提前做好班主交底工作。</p> <p>(3) 施工单位应从工具化产品、支撑体系方面，提升叠合楼板安装工艺水平，提升连接节点施工质量。加强验收，控制预制板下侧支撑架顶部水平度。</p> <p>(4) 项目相关方应提前做好专业整合设计，在深化阶段考虑 ALC 墙板上的特殊预留预埋，并进行合理的排版设计。.</p>
