杭州市推进新型建筑工业化协调小组办公室

杭建工业办〔2024〕4号

关于印发《杭州市装配式建筑质量问题防控技术指引（修订版）》的通知

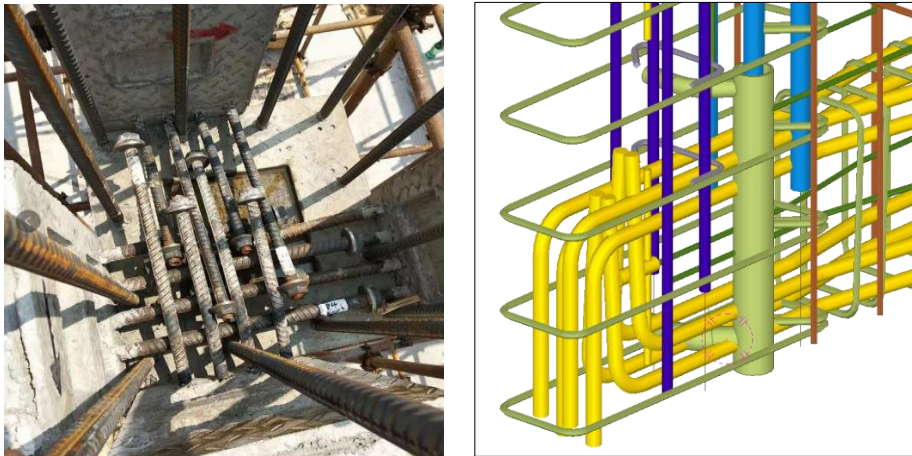
原因分析	<p>(1) PC 方案人员在考虑制定 PC 构件预制方案时，未充分考虑加工、施工工艺及措施。</p> <p>(2) 深化设计工程师经验少，无法兼顾考虑后期加工及施工需要。</p> <p>(3) 深化设计阶段，深化设计单位与施工单位未进行协同，施工提资未提供给深化设计单位。</p>		
通病预防措施建议	<p>(1) 建设单位应组织 PC 施工图设计单位对深化、施工、加工单位进行图纸交底。构件加工前，组织各单位对 PC 深化图图纸进行审查工作。</p> <p>(2) 预制构件生产前，构件生产单位应将加工工艺所需要预留预埋资料及时提资给深化设计单位。</p> <p>(3) 预制构件生产前，施工单位应根据施工工艺需要预留预埋孔洞和各类埋件资料及时提资给深化设计单位。</p>		
案例编号	1-8	案例类别	预制构件安装碰撞问题①
通病描述	<p>装配式混凝土建筑：预制梁和预制柱现场装配时，发生钢筋与钢筋、钢筋与套筒碰撞，导致构件无法正常安装。</p>		
通病照片

原因分析	<p>(1) 设计时未充分考虑施工次序以及构件之间的钢筋不同维度（横向、纵向、高度）方向的位置关系。</p> <p>(2) 连接节点处钢筋过密。</p>

通病预防措施建议	<p>(1) 预制构件尽量采用大直径钢筋，减少钢筋数量。</p> <p>(2) 设计时应考虑套筒外围尺寸对钢筋空间的影响。</p> <p>(3) 提升深化设计师对现场施工的理解，加强各方图纸校审力度。</p> <p>(4) 采用 BIM 技术进行可视化深化设计，并完成冲突检查与避让。</p>		
案例编号	1-9	案例类别	预制构件安装碰撞问题②
通病描述	<p>装配式混凝土建筑：梁柱节点处有多个预制构件预留钢筋伸入节点，造成钢筋碰撞、影响施工效率及质量。</p>		
通病照片	 		
原因分析	<p>(1) 梁柱节点处，钢筋密集且空间有限，预制柱主筋、箍筋、预制梁钢筋伸入节点，造成钢筋碰撞，钢筋层次复杂造成保护层厚度不足，影响施工质量。</p> <p>(2) 吊装时施工顺序不合理，工序配合不到位，造成施工混乱，影响施工效率，造成工期延误。</p>		
通病预防措施建议	<p>(1) 专业预制构件深化设计单位进行 PC 深化设计，针对节点复杂部位进行重点设计，建立节点 BIM 模型，发现钢筋碰撞问题给予解决，如不同方向梁主筋碰撞调整、梁主筋与柱主筋的碰撞调整等。</p> <p>(2) 施工前按照节点 BIM 模型演示梁柱节点和主次梁节点的分层流程图，模拟施工，生成分层安装流程图。</p> <p>(3) 施工时，合理安排施工工序，合理进行工序穿插及配合，分层施工，检查钢筋碰撞问题，根据安装流程图进行吊装，提高施工效率。</p>

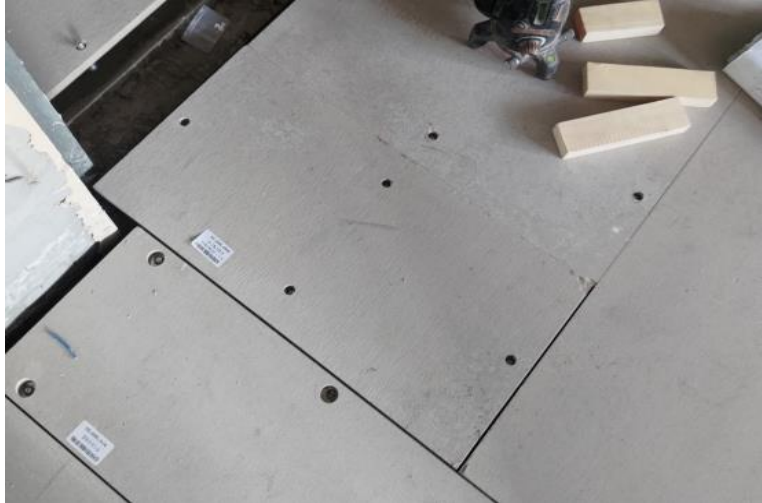
案例编号	1-11	案例类别	架空模块现场二次加工问题
通病描述	<p>装配式装修：现场结构尺寸与架空模块尺寸发生偏差，导致现场二次切割组装，降低工效；现场水电管线点位发生偏移或更改，导致架空模块现场切割改孔。</p>		
通病照片

原因分析	<p>(1) 现场主体结构实际完成尺寸误差较大。</p> <p>(2) 实测数据较少，样本容量不够，大量归尺导致设计误差增大。</p> <p>(3) 材料到现场后，临时设计变更，导致材料原尺寸不适用，为材料利用最大化进行现场二次加工。</p>		
通病预防措施建议	<p>(1) 主体结构验收时，加强对于尺寸误差的把控，确保各尺寸偏差在规范允许范围内。</p> <p>(2) 深化设计过程中，增加现场尺寸测量的样本容量，尽量使测量样本数据分布均匀，更具代表性，减小归尺过程的误差。</p> <p>(3) 变更需提前规划且提前告知，减少材料返工；采用标准尺寸与定制尺寸相结合的方式，减少现场二次加工。</p> <p>(4) 结构尺寸偏差较多时，采用边龙骨作为支撑构造，减少调整模块开孔。</p>

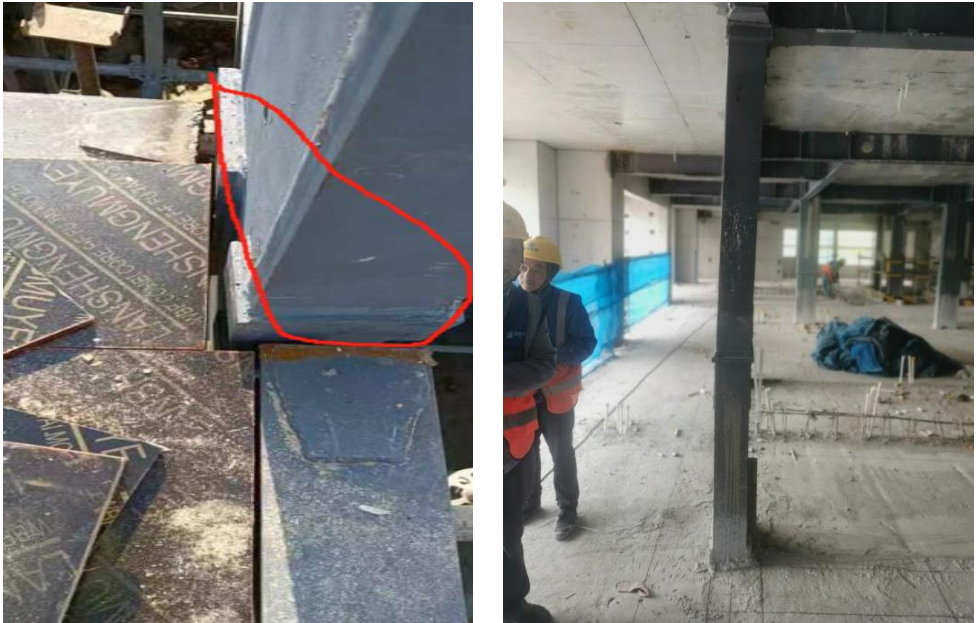
<p>通病预防 措施建议</p>	<p>(1) 支模设计深化阶段，在沿钢梁两侧每隔一米预留喇叭形混凝土下料口，支模施工阶段严控下料口的尺寸及数量，增加到隐蔽工程验收必验项，确保后期混凝土下料顺畅。</p> <p>(2) 普通混凝土改用细石混凝土，加强混凝土运输供货管理，合理控制混凝土的和易性。</p> <p>(3) 选用较常规偏小号尺寸的振动棒，沿下料口充足振捣，斜向振捣、快插慢拔，每个振捣点振捣时间 20-30 秒，间隔 20-30min 后二次复振，以混凝土表面不再显著下沉、不再出现气泡、表面泛出灰浆为准，严控振捣质量。</p> <p>(4) 混凝土浇筑后立即进行楼板表面覆膜，间隔一段时间后应及时进行保湿养护，常用为洒水养护，保证充足的养护次数及时间，过程加强巡查，符合拆模要求后，由监理下发拆模令后方可拆模。</p>		
<p>案例编号</p>	<p>1-14</p>	<p>案例类别</p>	<p>钢柱构件变形、垂直度偏差问题</p>
<p>通病描述</p>	<p>装配式钢结构建筑：钢柱钢梁节点处易发生扭曲变形；钢柱构件垂直度易产生偏差。</p>		
<p>通病照片</p>

<p>原因分析</p>	<p>(1) 钢柱板厚较薄、钢柱长宽比大。</p> <p>(2) 钢柱内部需要灌浆，因钢柱宽度过小，内部不易有加劲板。钢柱钢梁节点加劲板焊接应力较大。</p>

通病预防 措施建议	<p>(1) 在钢柱组立过程中, 在中间两头增加两块 5 公分的三角铁片进行加固, 加强连接部位的刚度。</p> <p>(2) 钢梁节点加劲板焊接时, 采用先焊前后两面再焊左右两面, 调整焊接顺序, 减少焊接应力。</p>		
案例编号	1-15	案例类别	钢筋桁架楼承板拼接问题
通病描述	<p>装配式钢结构建筑: 钢筋桁架楼承板底面拼接平整度较差, 美观度较差。</p>		
通病照片

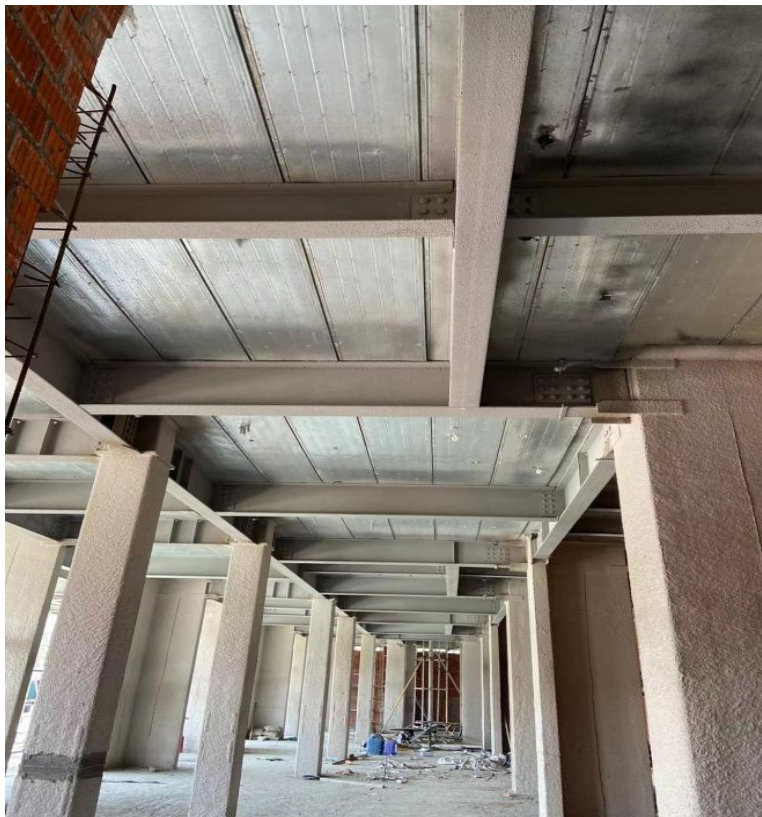
原因分析	<p>实际钢筋桁架楼承板存在拼接等问题造成平整度较差问题。</p>		
通病预防 措施建议	<p>(1) 设计增加吊顶遮蔽楼承板。</p> <p>(2) 施工、监理单位对进场楼承板平整度加强检查。</p> <p>(3) 施工单位做好楼承板安装技术交底。</p> <p>(4) 各单位加强对楼承板现场安装施工的监督。</p>

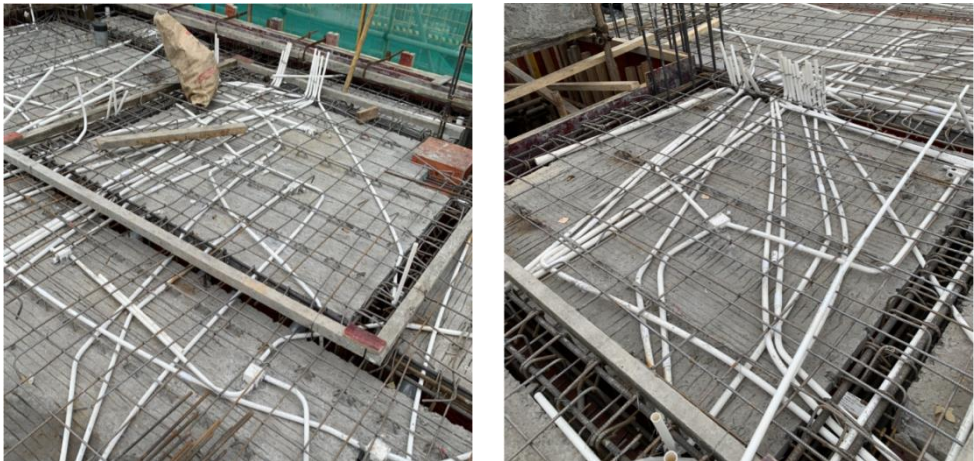
案例编号	1-16	案例类别	叠合楼板内暗敷管线问题①
通病描述	<p>装配式混凝土建筑：现阶段，叠合板普遍采用 60mm 预制+70mm 现浇的形式，但现浇层管线过多或管径较大，特别是住宅公共区域或室内玄关处，管线交叉叠加高度甚至超过后浇层高度，造成施工困难。</p>		
通病照片

原因分析	<p>(1) 项目在设计阶段未各专业协同，对于管线交叉处没有综合考虑管线叠加布置的情况，仍按照普通设计进行。</p> <p>(2) 没有进行机电管线以及钢筋的碰撞检查，没有对复杂节点、复杂部位进行特殊验证。</p>		
通病预防措施建议	<p>(1) 设计应采用协同设计，提高各专业之间的协同性，对管线较多处可采取加厚叠合板现浇层，管线明装等措施。</p> <p>(2) 设计应采用 BIM 技术对项目进行验证，特别是特殊节点、复杂部分，提前考虑到施工过程中将会碰到的问题，将问题前置，提前应对。</p> <p>(3) 施工应采用 BIM 技术在施工阶段对项目进行验证，进行机电管线综合以及钢筋的碰撞检查，发现问题及时反馈给设计单位。</p> <p>(4) 应优化现场管线排布，减少管线叠加层数，尽量不要超过 2 层。</p> <p>(5) 对于大管径管线采用明敷方式或适当增加现浇层厚度。</p>

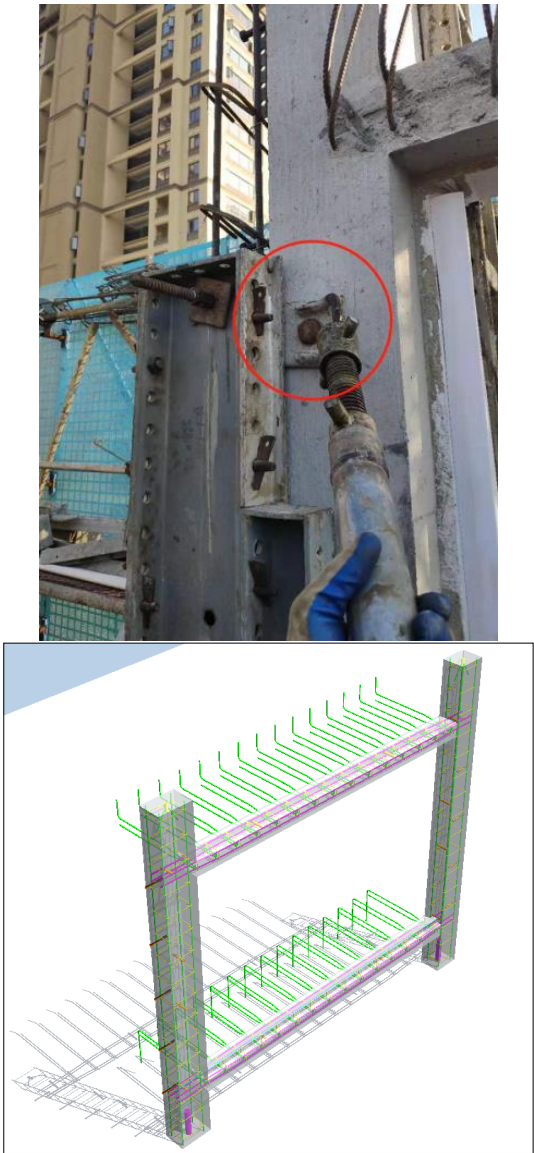
案例编号	1-19	案例类别	预制构件设计深度不足①
通病描述	装配式混凝土建筑： 预制外围护墙临时支撑埋件与现浇构件的铝膜冲突。		
通病照片

原因分析	预制外围护墙与现浇边缘构件交接的预制墙垛尺寸不足，导致铝膜碰到临时支撑点，现场处理难度大，影响施工效率。		
通病预防措施建议	<p>(1) 深化设计时，在完成预制构件的下料图的同时，应考虑各类预留预埋与现场施工模具的协调性。</p> <p>(2) 加强深化设计与施工单位的协同工作，施工单位及时反馈现场施工需要的预设预埋。</p>

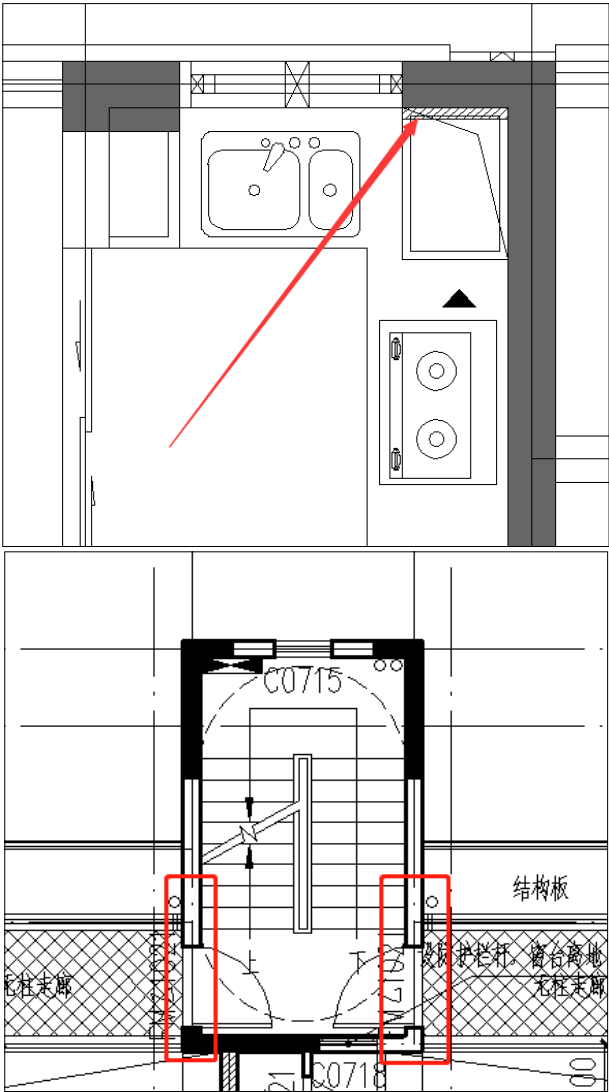
案例编号	1-20	案例类别	预制构件设计深度不足②
通病描述	装配式混凝土建筑：预留预埋及面层做法考虑不到位。		
通病照片

原因分析	<p>(1) 建筑平面图中表示的烟道尺寸与实际不符。</p> <p>(2) 楼梯间与公区有分界时，休息平台面层及踏步面层与实际不符，导致楼梯踏步第一步过高。</p>		
通病预防措施建议	<p>(1) 对于成品烟道井等预留预埋，应根据相关图集核对建筑表示尺寸是否满足，避免后期现场二次扩孔。</p> <p>(2) 对于楼梯间面层装修，应与业主核对具体做法，并根据相邻公区面层做法完成面尺寸预留相应空间。</p>

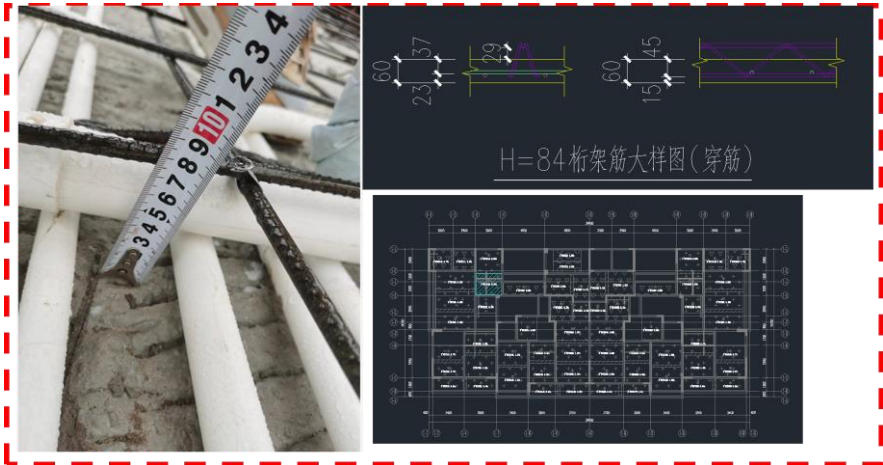
案例编号	1-21	案例类别	叠合楼板桁架筋高度问题
通病描述	<p>装配式混凝土建筑：户内玄关位置出现 40+20 的管线交叉，130mm 厚的叠合板无法满足现场穿管要求；桁架下预留净高不足与设计偏差较大，现场很难满足 20 管穿越，现场只能切断桁架筋后，完成穿管。</p>		
通病照片

原因分析	<p>(1) 项目公区叠合板厚度通常设计为 150mm 厚，套内玄关位置楼板通常采用 130mm，较难满足管线暗敷尺寸要求。</p> <p>(2) 部分厂家生产的桁架不规范，与设计偏差较大。</p>		
通病预防措施建议	<p>(1) 叠合板板厚及桁架筋高度应结合结构受力、机电穿管要求等因素综合确定。</p> <p>(2) 对于管线集中布设区域应考虑局部采用现浇楼板或加大叠合层厚度。</p> <p>(3) 设计桁架下净高仅为图纸理论值，预制构件加工制作时应严格管控，减小实际制作偏差。</p>

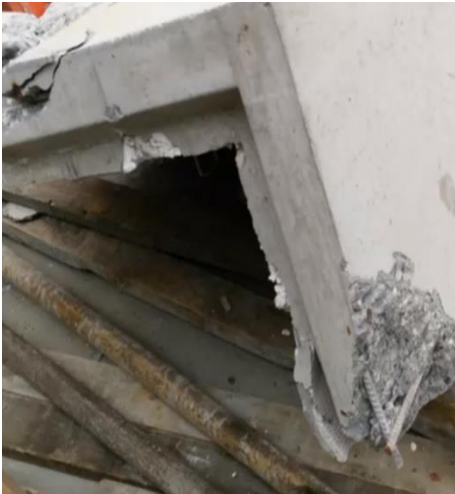
<p>筋、缺棱掉角</p> </div> <div style="text-align: center;">

<p>板部位缺浆或模板漏浆；结构构件断面较小，钢筋过密，石子直径较大卡在钢筋上；混凝土保护层太小或保护层处混凝土漏振或振捣不实。</p> <p>（2）蜂窝麻面：构件生产过程中配合比设计不当或和易性差，模板粗糙或有杂物，振捣不充分或漏振，气泡排出不充分，养护不到位等问题引发。</p> <p>（3）孔洞：构件生产过程中在钢筋密集区、预埋件处，混凝土振捣不充分或漏振，异形结构的混凝土被钢筋阻挡而没有正确浇筑到位。</p> <p>（4）裂缝：构件生产过程中未及时养护或养护方式、保温保湿不当，发生温度和塑性收缩现象；振捣不密实，未及时排除混凝土泌水。</p> <p>（5）外形缺陷：构件生产过程中脱模过早，拆模方式不正确。模板刚度不够，模板破损变形、平整度差。</p> <p>（6）连接部分缺陷：构件生产过程中忽略对原材料的验收，钢筋绑扎验收环节缺失，连接件、灌浆套筒预埋定位偏差，检查环节不仔细，混凝土浇筑过程中振捣棒碰撞连接件、灌浆套筒导致偏位，预埋件、灌浆套筒、预留孔洞的保护措施不足，导致杂物或混凝土浆料渗入其中。</p> <p>（7）装饰缺陷：构件生产过程中不同批次装饰材料未进行色差对比检验，装饰面与底膜之间使用硬质垫块，划伤装饰面层。</p>
通病预防措施建议	<p>（1）优化运输方案。分析构件的受力特征，在此基础上优化运输的路线和方式，避免运输过程中碰撞或挤压构件，降低构件在运输环节受到损坏的概率。</p> <p>（2）健全装配式构件进场验收制度。严格按照科学的流程推进验收工作，不可肆意简化或跳过相关步骤。明确进场验收的内容，及时发现进场材料是否存在质量方面的问题。</p> <p>（3）进场验收工作主要围绕构件结构性能、质量证明文件、外观质量缺陷、功能验收报告、预留预埋件规格、外形尺寸偏差、构件粗糙面键槽质量与构件表示等内容。</p> <p>（4）对存在严重质量问题、影响使用功能或装饰效果的构件，应做好标记与记录，并退回原厂。对不影响使用功能与结构安全、质量问题较小的构件，可在现场利用科学的方式与相似的材料进行修补与加强，养护充分后再投入使用。</p> <p>（5）认真填写材料报验表后，报监理单位查验。</p>

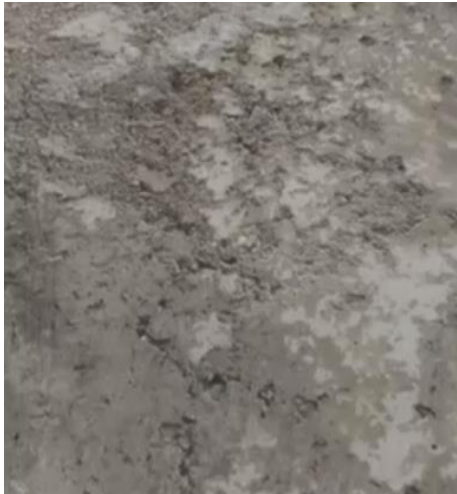
<p>蜂窝麻面</p> </div> </div>

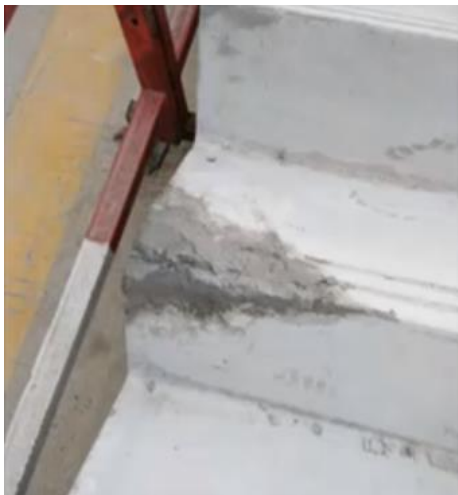
</div> <div data-bbox="798 1816 940 1861">装饰缺陷</div>
原因分析	<p>构件质量问题成因各不相同，大多是厂商在构件生产过程中因压缩生产周期、施工不规范、养护不充足、运转不科学等问题造成。</p> <p>(1) 露筋：构件生产过程中混凝土和易性不良，产生离析，接触摸</p>

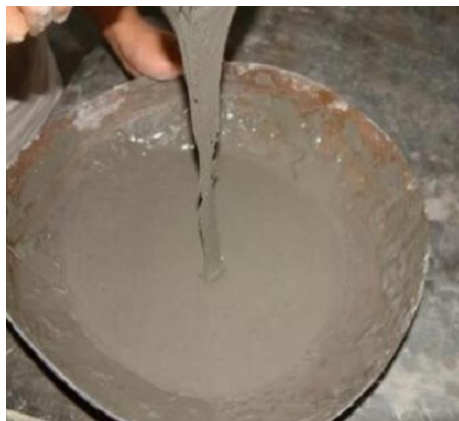
灌浆料不合格

<p>原因分析</p>	<p>构件利用灌浆套筒进行连接的施工工艺不可逆，且缺少灌浆实体检验的有效方式，灌浆施工质量的优劣多取决于人为因素，应将问题解决在发生前。</p> <p>（1）灌浆料质量或拌制操作不合格：灌浆料受潮、过期、变质、采购灌浆料不匹配或拌制时未按说明书或规范操作。</p> <p>（2）灌浆受阻：灌浆套筒堵塞，连接钢筋向灌浆孔方向稍有偏位，堵住灌浆孔或出浆孔。或是座浆料施工不规范，堵塞灌浆料套筒下部。</p> <p>（3）漏浆：弹性嵌缝材料有断点，导致压力注浆时，浆料从断点处渗出。座浆料封缝后未达到强度便开始灌浆作业，导致仓体破坏；木枋或钢板封缝时，可能因紧固程度不够。</p> <p>（4）出浆孔内浆料不满：仓体内浆料下沉，过早安装橡皮塞。</p>
<p>通病预防措施建议</p>	<p>（1）优化材料入场验收制度和材料合理堆放方案。采购灌浆料时应根据套筒类型、钢筋直径、使用部位、当地季节和气温及工期进度等要求选购；灌浆料运输途中应避免阳光长时间照射；进场后应存储在通风干燥阴凉处；开封后应在当天用尽，拌制根据说明书称重配置，不可随意处理。受潮、变质、过期等问题的灌浆料必须报废，不得使用。</p> <p>（2）进行施工工艺技术交底，构件安装前利用定位器校正连接钢筋位置，修正垂直度；座浆料封堵灌浆仓时，必须有压条防止座浆料塞入过多，堵塞套筒。嵌缝必须采用无断点的整根材料，并粘贴在指定位置；座浆料封堵完成养护一天后方可再进行灌浆作业；</p> <p>（3）灌浆前复查封缝的紧固程度；灌浆泵压力不宜过大，以免破坏封仓部位（不宜超过 0.8MPa）；要求灌浆料制备时将气泡完全排完，完成灌浆后灌浆泵稳压 1 分钟，避免套筒内灌浆料下降。使用套筒灌浆饱满度监测器，可观察出浆饱满度，也可避免材料浪费。</p>

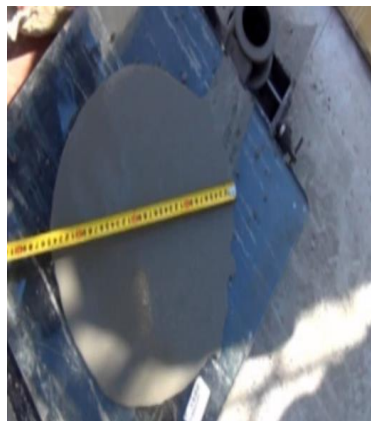
灌浆料流动性不足

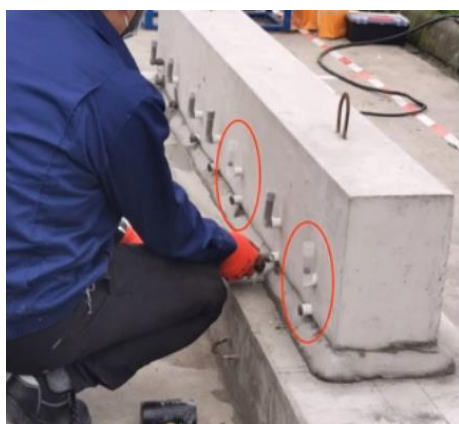
出浆孔未出浆

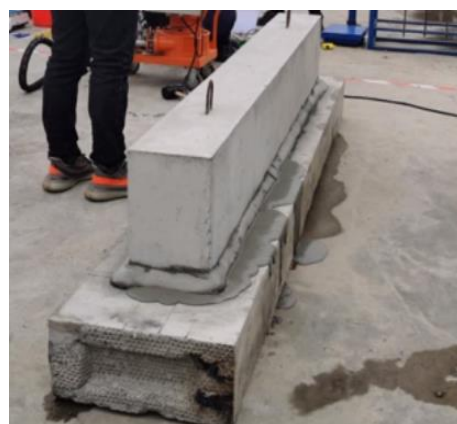
漏浆

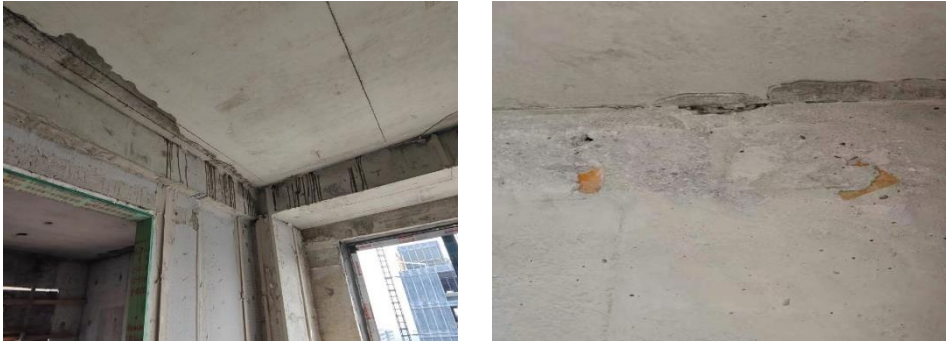
通病预防措施建议	<p>(1) 加强混凝土振捣，特别是叠合板带处，严格按照规范要求进行振捣,浇筑时板带处不得留施工缝。</p> <p>(2) 钢筋绑扎完后及时搭设钢筋马凳，铺设脚手板作为人行走道。严禁踩踏成品钢筋、碰动预埋件及板带模板。</p> <p>(3) 支模施工严格控制模板平整度，设置止浆条，板面清理干净后经过验收合格后进行吊装工作，加强下部支撑架刚度。</p> <p>(4) 加强养护，延缓上一层施工荷载作用时间。延迟下部架体拆除时间。</p> <p>(5) 处理措施：先把裂缝位置凿开，而且裂缝两边应凿开五厘米左右，其次要让接合面位置保持斜坡形，同时要对预制板表面和侧面进行凿毛，凿毛完毕后，还要清理干净。然后在裂缝内部涂刷一遍纯水泥砂浆，最后要在裂缝位置浇捣 2 次细石混凝土。</p>		
案例编号	2-21	案例类别	预制板现场施工蜂窝孔洞、渗水质量问题②
通病描述	<p>装配式混凝土建筑：</p> <p>(1) PC 叠合板与梁交接处混凝土存在孔洞、蜂窝。</p> <p>(2) PC 叠合板与梁交接处混凝土渗水。</p>		
通病照片

原因分析	<p>(1) 混凝土浇筑前 PC 叠合板及模板未浇水湿润，造成接触面吸水过快产生开裂。</p> <p>(2) 现场施工混凝土塌落度过大或过小。</p> <p>(3) 施工过程中未二次回振。</p>		
通病预防措施建议	<p>(1) 浇筑前对模板及 PC 板构件充分湿润。</p> <p>(2) 控制混凝土现场塌落度。确保混凝土浇筑密实。</p> <p>(3) 结构层混凝土浇筑完成后，应对梁板、墙与叠合板交接处等关键部位进行二次复振。</p> <p>(4) 控制模板拆除时间，延长混凝土带模养护时间，减少混凝土裂缝。</p> <p>(5) 及时进行混凝土养护工作。</p>

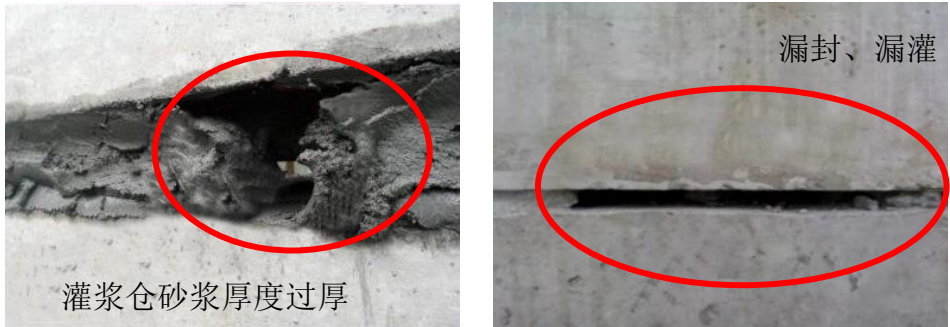
案例编号	2-24	案例类别	预制构件灌浆漏浆、漏灌等质量问题
通病描述	装配式混凝土建筑： 灌浆仓的厚度过厚，灌浆结束后仍存在漏灌、漏浆等问题。		
通病照片

原因分析	<p>(1) 现场混凝土现浇部位标高控制不到位。</p> <p>(2) 灌浆料制作不规范。</p> <p>(3) 灌浆前未清理灌浆通道及做湿润处理。</p> <p>(4) 操作人员施工不到位、管理动作缺失造成未灌满。</p>		
通病预防措施建议	<p>(1) 楼板的标高控制采用拉水平通线的方式进行，浇筑前在墙柱钢筋上提前画出 50 线。混凝土浇筑后先用铁锹进行初步整平，使混凝土略高于结构完成面，然后利用铝合金刮尺刮平，并使用铁抹子压光，找平抹压不少于四次，找平过程中及时复核标高。</p> <p>(2) 灌浆料严格按照说明书的配比及放料顺序进行配制，灌浆料搅拌完成后保证 30 分钟以内将料用完。</p> <p>(3) 构件吊装前应仔细检查注浆管、拼缝是否通畅，灌浆前半小时可适当撒少量水对灌浆孔进行湿润，但不得有积水。</p> <p>(4) 使用压力注浆机，一块构件中的灌浆孔应一次连续灌满，并在灌浆料终凝前将灌浆孔表面压实抹平。</p> <p>(5) 加强操作人员及现场管理人员的交底培训，提高作业人员的质量意识，规范管理人员的管控动作。</p>

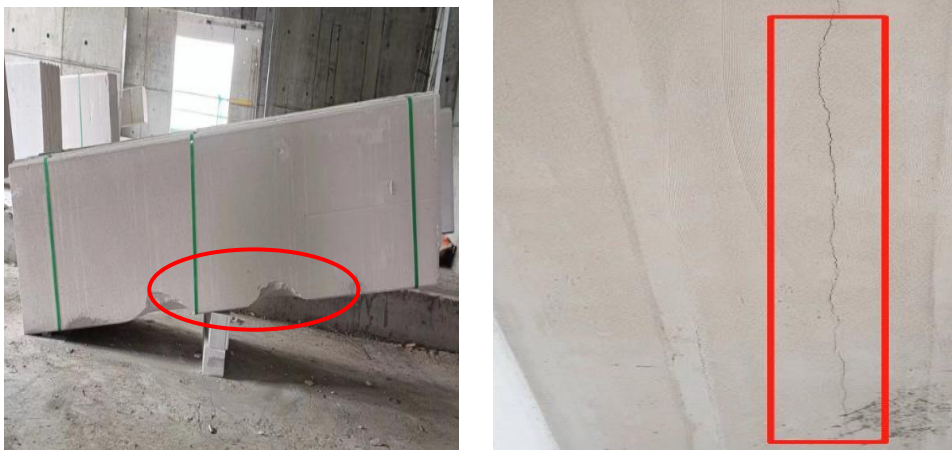
案例编号	2-25	案例类别	蒸压加气混凝土板成品保护和 施工质量问题						
通病描述	装配式混凝土建筑： (1) 蒸压加气混凝土板破损。 (2) 蒸压加气混凝土板拼缝或与结构墙柱间裂缝。								
通病照片

原因分析	<p>(1) 蒸压加气混凝土板是由硅质材料和钙质材料为主要原材料掺加发气剂及其他调节材料，通过配料浇注、发气静停、切割、蒸压养护等工艺制成的多孔轻质成品墙板。其质量轻相对强度较弱，容易因磕碰产生破损。</p> <p>(2) 因蒸压加气混凝土板的蒸养工艺，产品含水率较高，易在墙体中间位置产生干燥收缩裂缝；因材料具有保温性能，与其他墙体材料线膨胀系数不同而在交接处产生裂缝。</p>								
通病预防措施建议	<p>一、蒸压加气混凝土板成品保护措施</p> <p>(1) 板材进入施工现场后，在临时堆场做好防雨防水保护。</p> <p>(2) 板材进入楼层运输时，要使用专用电动运输工具，运输过程中注意边角保护，减少磕碰产生破损。如板材损坏范围如下表范围内，应修补完成后满足板材使用强度后使用，或损坏较小时等安装后再修补。</p> <table><tr><th></th><th>破损位置</th><th>尺寸限制</th></tr><tr><td>角 破 损</td><td> </td><td>破损在长度方向： $a \leq 300\text{mm}$ $b \leq 80\text{mm}$ 破损在宽度方向： $a \leq h/2$ $b \leq 80\text{mm}$</td></tr></table>				破损位置	尺寸限制	角 破 损	 	破损在长度方向： $a \leq 300\text{mm}$ $b \leq 80\text{mm}$ 破损在宽度方向： $a \leq h/2$ $b \leq 80\text{mm}$
	破损位置	尺寸限制							
角 破 损	 	破损在长度方向： $a \leq 300\text{mm}$ $b \leq 80\text{mm}$ 破损在宽度方向： $a \leq h/2$ $b \leq 80\text{mm}$

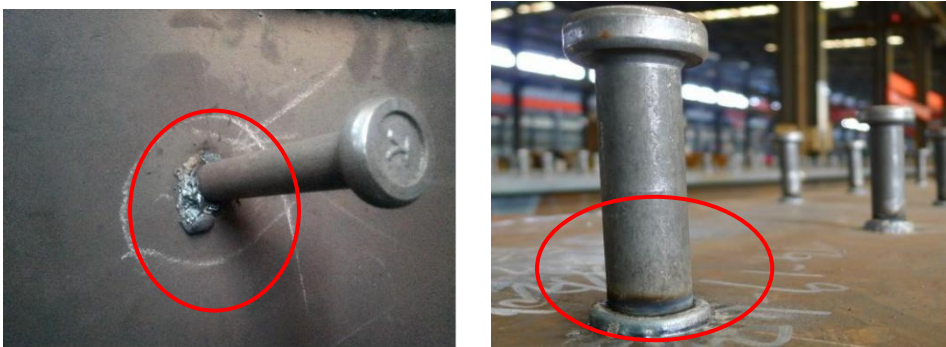
案例编号	3-18	案例类别	钢结构现场安装问题
通病描述	装配式钢结构建筑：栓钉焊成型差。		
通病照片

原因分析	<p>(1) 未按照栓钉焊接工艺评定实施焊接，操作中一些设备参数设置错误，焊接电流过大。</p> <p>(2) 栓钉焊接专用瓷环有质量缺陷。</p> <p>(3) 焊钉、瓷环潮湿且未烘焙；</p> <p>(4) 焊接表面的氧化物、油脂、水分等影响缺陷未清除。</p> <p>(5) 栓钉焊机与钢构件固定不牢固，或用其他物品将接地线压在钢构件上。</p> <p>(6) 焊工操作不熟练。</p>		
通病预防措施建议	<p>(1) 施工单位措施：</p> <p>1) 在钢结构安装方案中编制钢结构安装和栓钉焊接专项措施，并相应进行栓钉螺柱焊焊接工艺评定。</p> <p>2) 检查进场栓钉和瓷环质量，确保产品合格。</p> <p>3) 焊接前仔细清理焊接表面。</p> <p>4) 检查栓钉焊接机的接地线是否正确固定在钢构件上，且固定牢固。</p> <p>5) 栓钉焊接前，向施工班组进行细致的技术交底。</p> <p>6) 栓钉施焊时的环境和天气条件满足专项方案的要求。</p> <p>7) 施焊人员持证上岗，严格按照专项方案执行焊接操作，不得随意调大电流。</p> <p>(2) 监理单位措施：</p> <p>1) 审核钢结构安装和栓钉焊接专项施工方案，审核栓钉螺柱焊焊接工艺评定报告和作业指导书。</p>

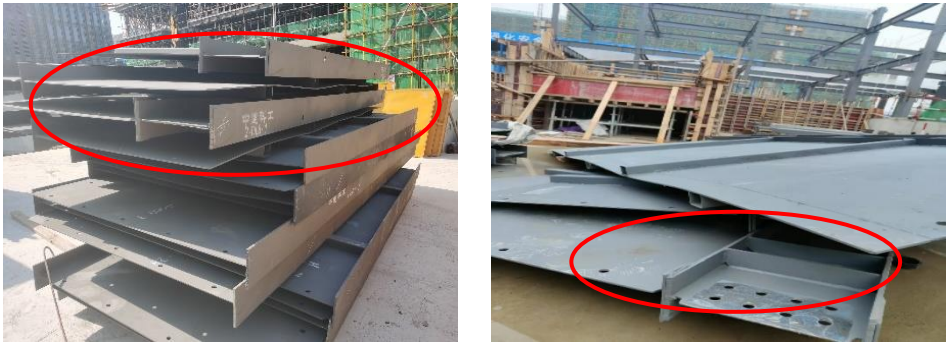
原因分析	<p>(1) 涂装前未除锈。</p> <p>(2) 漆膜厚度不符合设计要求。</p>		
通病防治 对策建议	<p>(1) 焊缝应打磨处理，焊渣铁锈等杂质应清除干净。</p> <p>(2) 加强对作业人员交底，保证漆膜厚度符合设计要求。</p>		
案例编号	3-21	案例类别	钢板剪力墙构件变形
通病描述	装配式钢结构建筑：钢板剪力墙构件变形，出现弯曲，影响现场安装精度。		
通病照片

原因分析	<p>(1) 焊接时产生变形，固定措施不到位，焊热输入过大。</p> <p>(2) 运输过程中保护措施不到位。</p>		
通病预防 措施建议	<p>(1) 施工单位措施：</p> <p>1) 板材进场时进行验收，板厚均匀，无锈蚀、弯折现象，经监理见证取样复试，合格后方可用于工厂加工。</p> <p>2) 钢板墙焊接加工时采用较小的热输入，尽可能不预热或适当降低预热、层间温度；优先采用热输入较小的焊接方法，如 CO₂ 气体保护焊。</p>

<p>3) 控制焊接速度及电流大小，避免变形过大。</p> <p>4) 在焊前加强构件刚性，可利用夹具法、支撑法、胎具法、临时固定法（如焊钉固定和压紧固定法）、定位焊接法等固定方法，焊后变形也相应减小。在采用这种方法时，必须等焊接冷却后再把夹具和支撑卸去。</p> <p>5) 制作钢板墙构件专用运输模具，确保钢板墙构件竖向放置，减少构件间受压变形，并在运输钢板墙时两侧放置减震保护措施。</p> <p>(2) 监理单位措施：安排监理工程师驻厂监督</p> <p>1) 审核钢结构制作运输专项方案。</p> <p>2) 审核钢结构制造厂家营业执照、资质、安全生产许可证、技术力量、生产规模、业务手册（业绩）、试验室等级进行审核。</p> <p>3) 熟悉图纸及其相关规范要求 and 施工方案、监理细则，掌握其生产施工时所需的原材料种类、生产标准和验收规范。</p> <p>4) 对入厂的各种材料（钢板、钢构件）进行进场验收，现场见证取样，合格后方可入场进行施工。</p> <p>5) 对钢构件的平整度，焊缝饱满度等性能进行检查，验收合格后才能发货，同时对运输时的保护措施进行巡查，避免运输过程中产生变形翘曲。</p> <p>6) 对验收合格的资料进行签字，整理、归档驻厂监理资料。</p>		
案例编号	3-22	案例类别	钢构件一次性组装焊接生产问题
通病描述	<p>装配式钢结构建筑：</p> <p>(1) 钢构件 H 型钢构件、牛腿钢构件一次性组装焊接现象，焊接结束后可见不同程度的变形。</p> <p>(2) 一次性组装焊接 H 型钢翼腹板组对错位。</p> <p>(3) 一次性组装焊接 H 型钢翼腹板漏开坡口、焊接质量不保证。</p>		
通病照片

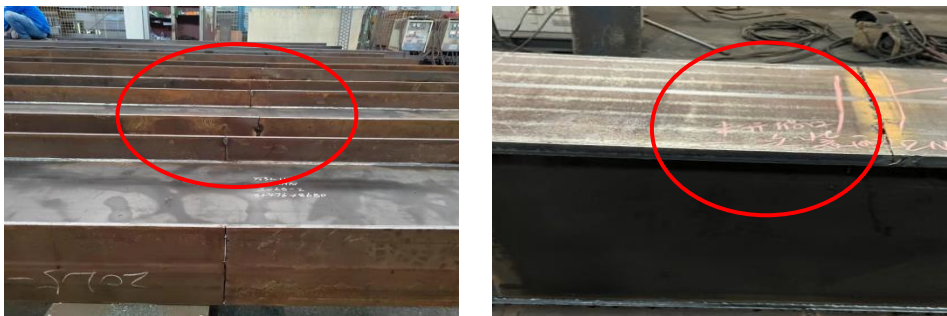
原因分析	<p>(1) 自制 H 型钢、牛腿部件组立前未进行板件对接焊及部件焊后再进行组装。</p> <p>(2) 一次性组立装配焊接，在构件主焊缝焊接后对接点焊会断裂，导致板件不平直、错边现象，且翼腹板对接焊点主焊缝结束后再焊，容易产生平面起鼓，应力无法释放、矫正受影响。</p> <p>(3) 一次性组立装配焊接，操作空间不灵活，如部件未焊装配，直接影响熔透焊缝质量，焊接过程中组装尺寸易错位。</p> <p>(4) 组立前，部件类未采取多段拼接，再断开。</p>		
通病预防措施建议	<p>生产单位措施：</p> <p>(1) 组立前，对拼接板条先焊接矫正后在进行组装，拼接时应选用平台工装，拼接处做好引熄弧板固定，焊接后确保平直度。</p> <p>(2) 部件类选用先焊再装，制作中统一进行拼接，焊后矫正再进行断料，过程中采取有效的防变形措施。</p> <p>(3) 优化一次性组立装配焊接，大板采取整块套料拼接，减少过程出现的一次性组立焊接，拼接严格按项目制作工艺要求进行，控制好拼接质量。</p> <p>(4) 制定合理的拼板操作规程，制定合理的组立操作规程。</p> <p>(5) 拼接应符合现行国家标准 GB50205-2020《钢结构工程施工质量验收标准》的要求。焊接 H 型钢的翼缘板拼接缝和腹板拼接缝错开的间距不小于 600mm；腹板拼接宽度不应小于 300mm，长度不应小于 600mm。</p>		
案例编号	3-23	案例类别	箱型结构件生产问题
通病描述	<p>装配式钢结构建筑：</p> <p>(1) 箱型钢构件端口未熔透现象数量多，缺陷大、肉眼可见端铣面处不规则缺陷。</p> <p>(2) 箱型钢构件端铣平面铣平面处缺陷。</p> <p>(3) 箱型钢构件四角处局部焊接缺陷。</p>

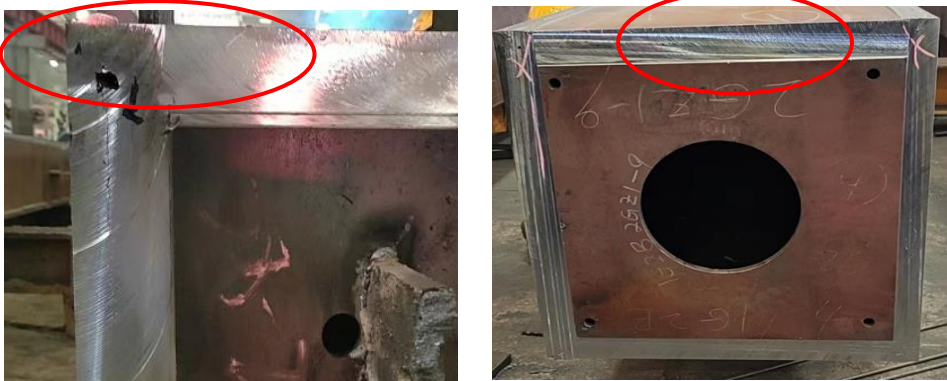
原因分析	<p>(1) 箱型钢构件在焊接前，箱型端部装配引熄弧板不规范，未进行引熄弧板引出。</p> <p>(2) 端部焊接缺陷对箱型钢构件在对接时有着关键的影响。焊接前主体焊缝打底时忽略引熄弧引出焊接，引出焊与主体焊层高存在高低差，埋弧焊填充盖面时产生缺陷。</p> <p>(3) 引熄弧板装配板规格与主体构件板厚不一致，装配不平直、坡口角度大小与主焊道不一致、点焊不牢固，脱落后再焊，导致漏渣引发缺陷。</p> <p>(4) 焊接完成引熄弧板直接用敲击去除，未使用火焰切割去除。</p>
通病预防措施建议	<p>生产单位措施：</p> <p>(1) 当箱体钢构件采用气体保护焊打底、填充、埋弧焊盖面焊接时，在使用引弧板和引出板时应满足埋弧焊的要求。</p> <p>(2) 组装定位焊的引熄弧板应位于焊道以内，不得在焊道以外的母材上定位焊接。</p> <p>(3) 采用气割或碳弧气刨去除，去除时不得伤及母材，割口应修磨至与母材平整需疲劳验算结构的焊缝打磨纹理方向应与受力方向平行。</p> <p>(4) 钢衬垫应有足够的厚度以防止烧穿。避免缺陷发生。使用焊条电弧焊(SMAW)、气体保护电弧焊(GMAW)、半自动药芯焊丝自保护焊(FCAW)焊缝的钢衬垫厚度不得小于 4mm；埋弧焊(SAW)钢衬垫厚度不得小于 6mm。</p> <p>(5) 在箱体钢构件端部引熄弧焊接时，对焊接参数进行调节，选择匹配的焊接参数，制定合理的焊接操作规程。</p> <p>(6) 箱体钢构件焊接操作时，应符合现行国家标准 GB50661—2011《钢结构焊接规范》的要求。在焊接接头的端部应设置焊缝引弧板、引出板，应使焊缝在提供的延长段上引弧和终止。焊条电弧焊和气体保护电弧焊焊缝引弧板，引出长度应大于 25mm，埋弧焊引弧板、引出板长度应大于 80mm。</p>

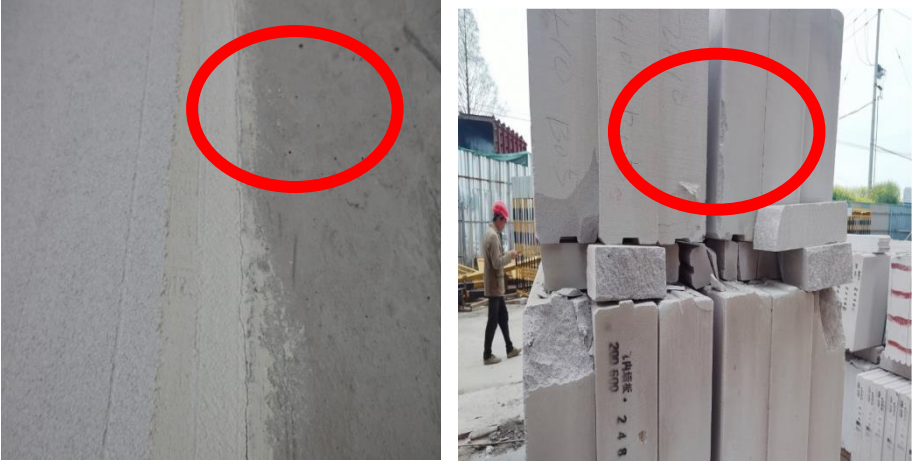
案例编号	3-24	案例类别	ALC 预制构件运输及安装问题
通病描述	<p>装配式混凝土结构建筑：</p> <p>(1) ALC 运输过程中缺棱掉角。</p> <p>(2) ALC 板安装后胶泥开裂。</p>		
通病照片

原因分析	<p>(1) ALC 板墙运输过程磕碰，成品保护不到位，导致缺棱掉角。</p> <p>(2) 混凝土构件和墙板自身收缩性，后期容易出现裂缝。</p> <p>(3) ALC 墙板施工后，板底木塞未拆除，木塞容易挤压变形。</p> <p>(4) 板材底部未使用挤浆做法，出现流坠问题。</p> <p>(5) 底部混凝土导墙强度未达到 90% 以上再进行安装，导致固定不稳，后期易受环境因素开裂。</p>		
通病预防措施建议	<p>(1) 生产单位措施：</p> <p>1) 板材生产前对板材尺寸进行排版，控制好安装后的顶缝宽度，避免顶缝过宽或过窄导致塞缝不实。</p> <p>2) 板材蒸压养护达到特定强度后再投入使用。</p> <p>(2) 施工单位措施：</p> <p>1) 运输过程中不让板材接触地面，防止板材外观和质量受到损伤，同时做好板材保护，避免外界和雨水的侵蚀安装时对底部混凝土导墙进行清理。</p> <p>2) 采用挤浆的工艺，底部和侧面充分满涂专用砂浆，然后将板材直接坐落到砂浆上，然后将底部垫的木塞拆除，待 15d 后底部和侧面已充分稳定再进行顶部塞缝和侧面塞浆，确保自身不产生沉降。</p> <p>3) 每块板材顶部和底部各设置一个连接件，板材侧面与混凝土墙体交接处每 50cm 设置一个连接件，确保不同材料交接处不易因温差或含水率导致裂缝出现。</p>

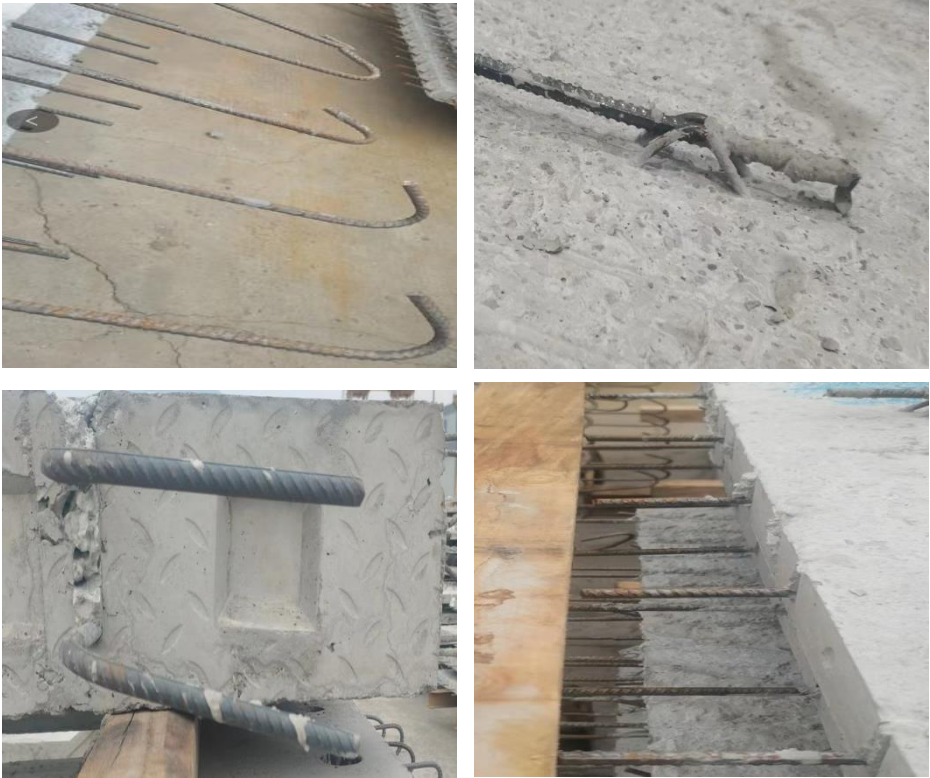
案例编号	3-29	案例类别	混凝土预制构件生产问题⑤
通病描述	<p>装配式混凝土结构建筑：预制构件中外露钢筋尺寸、外露桁架高度、钢筋保护层等问题超出允许偏差值；造成返工修补，影响生产进度，更严重影响工程后期施工使用。存在的问题如下：</p> <p>（1）钢筋外露尺寸长短不一。</p> <p>（2）弯锚筋歪斜，影响工程后期施工。</p> <p>（3）桁架外露高度超过允许范围，导致现场施工困难，严重会导致浇筑混凝土量增加。</p> <p>（4）边角处，钢筋保护层超过规范允许值。</p>		
通病照片

原因分析	<p>（1）钢筋加工设备精度不足，导致加工成型的钢筋尺寸偏差长短不一。</p> <p>（2）钢筋加工过程中尺寸检查不到位，未及时发现加工钢筋尺寸偏差过大。</p> <p>（3）钢筋两端弯锚角度不同步，手动弯箍不是同角度。</p> <p>（4）钢筋绑扎不牢，弯锚筋浇筑前未进行调正。</p> <p>（5）钢筋绑扎时外露钢筋测量不到位，钢筋使用错误。</p> <p>（6）桁架规格使用错误、桁架与钢筋网片的上下层关系弄错。</p>

<p>(7) 模具清理不到位、模具变形，导致边角外露钢筋保护层过大。</p> <p>(8) 固定磁盒存在消磁或损坏现象，磁性不够，导致模具与模台明显缝隙。</p> <p>(9) 混凝土浇筑前隐蔽检查不到位，未能及时发现缺陷。</p> <p>(10) 模具开孔尺寸存在偏差。</p>		
通病预防 措施建议	<p>(1) 调整钢筋设备的加工精度或对加工精度严重不足的设备进行更换；确保钢筋加工成型的尺寸偏差在允许范围内。</p> <p>(2) 钢筋开始加工时，严格落实首件制度，验收合格方可进行批量加工；对加工过程中的钢筋进行多频率的进行尺寸测量。</p> <p>(3) 对照图纸，拿取对应规格的钢筋和桁架，按照图纸放置钢筋和桁架。</p> <p>(4) 绑扎前对照图纸外露尺寸进行钢筋定位，必要时制作钢筋定位工装，保障钢筋外露尺寸；绑扎时优先绑扎四周，避免绑扎时钢筋跑位，绑扎牢固。</p> <p>(5) 加严格模具验收制度，开孔深度满足保护层控制标准要求，模具表面砼残渣清理到位。</p> <p>(6) 模具固定到位，变形模具及时更换，确保模具与模台之间无明显缝隙，从而影响钢筋保护层。</p> <p>(7) 定期校正磁盒，对损坏严重及磁性不够磁盒进行更替。</p> <p>(8) 严格控制浇筑厚度，避免造成桁架外露高度不足，影响现场作业。</p> <p>(9) 浇筑前严格按照控制标准，落实隐蔽检验，严格执行“三检”制度。</p>		
案例编号	3-30	案例类别	混凝土预制构件生产问题⑥
通病描述	<p>装配式混凝土结构建筑：构件模台接触面底部存在沾模现象、墙板构件增加减重板填充时会出现底部空洞现象。</p>		
通病照片

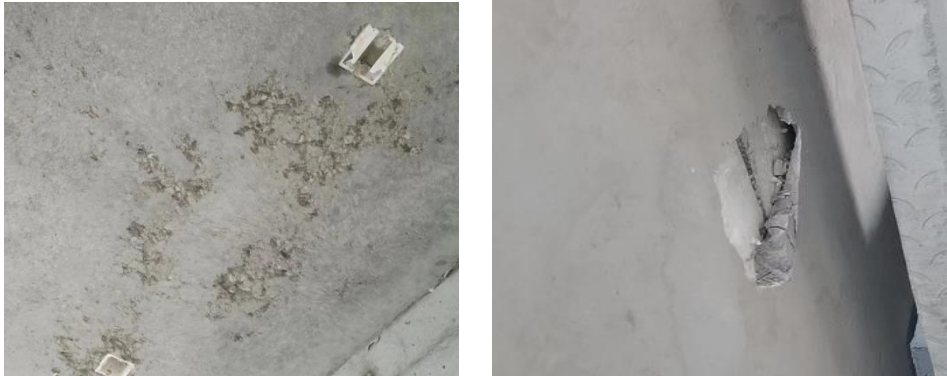
原因分析	<p>(1) 沾黏在模台面的砼残渣未清理干净。</p> <p>(2) 模台存在焊疤或凹面现象，未进行打磨及修复，模台面局部存在不平整等现象。</p> <p>(3) 脱模剂涂抹不均匀，存在漏涂或积液严重。</p> <p>(4) 尾料浇筑在构件模台面，且初凝前未进行后续浇筑。</p> <p>(5) 后处理清理的残渣使用在构件浇筑模台面；混凝土和易性差。</p> <p>(6) 减重板放置时底部未垫到设计高度，减重板未尺寸较大、中间未开孔等，浇筑时混凝土不宜流动到减重板底部。</p> <p>(7) 振捣时振动棒未有效避开减重板。</p> <p>(8) 工人浇筑振捣不到位，作业手法不熟练，存在漏振、少振现象。</p>		
通病防治 对策建议	<p>(1) 模台面清理干净，保证无砼残渣沾黏、无其他杂物等。</p> <p>(2) 脱模剂涂抹均匀，避免漏涂或积液。</p> <p>(3) 后处理清理的尾料不能使用在构件模台面；分次浇筑时，需在混凝土初凝前完成。</p> <p>(4) 控制好混凝土塌落度，保障混凝土和易性。</p> <p>(5) 铺设减重板时，先浇筑底层混凝土，振捣平整后在放置减重板；或将减重板裁剪成固定尺寸、中心开孔、底部使用工装垫高，再浇筑混凝土；避免将振动棒直接振捣在减重板上。</p> <p>(6) 严格执行浇筑前的检查，严格执行“三检”制度。</p> <p>(7) 岗前进行品质培训及考核，振捣时长及间距严格按照作业指导书执行。</p>		
案例编号	3-31	案例类别	混凝土预制构件生产问题⑦
通病描述	<p>装配式混凝土结构建筑：</p> <p>(1) 叠合板钢筋未锚固到支座中。</p> <p>(2) 叠合板缺菱掉角。</p> <p>(3) 叠合板拼缝处钢筋锚固长度不足。</p> <p>(4) 叠合板拼缝处以及支座处漏浆。</p>

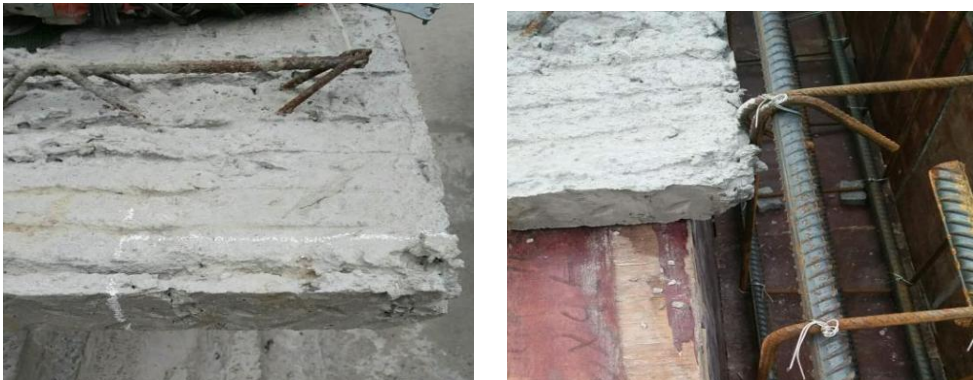
原因分析	<p>(1) 保护层厚度不足：保护层厚度不足主要原因为保护层垫块放置时未有效固定，在振捣混凝土时，垫块从钢筋上脱落或者倾倒，导致钢筋网片整体下沉后，进而导致钢筋保护层不足。</p> <p>(2) 裂缝：产生原因主要可能：</p> <p>1) 养护环境不当：因夏季温度偏高，在叠合板硬化过程中，极易产生细小的裂缝，再加上叠合板在运转、装成和运输等过程中的外力作用，导致裂缝处应力集中进而裂缝不断变大；</p> <p>2) 外荷载作用下引起的裂缝：外在作用下的裂缝主要由成品堆放方式不合理和运输过程中的颠簸所致。木方垫块放置数量过少，以及放置位置不准确，导致部分叠合板受力不均开裂；</p>

<p>3) 拆模起吊强度不足：同一批次混凝土下料浇筑因输送的原因存在部分时间差，在拆模时进行强度测试的混凝土强度，无法代表所有构件强度。</p> <p>(3) 钢筋布筋间距误差：主要原因有：</p> <p>1) 在预制场钢筋绑扎时因工人的技能高低缘故，本身存在一定偏差。</p> <p>2) 在预制场振捣时，工人振捣棒使用不当，导致钢筋变形位置偏移。</p> <p>(4) 未留置柱角缺口及预留洞口原因是深化不足，为充分考虑施工因素。</p>
通病预防措施建议	<p>(1)生产单位措施：</p> <p>1) 保护层厚度不足：正确放置垫块，对垫块进行固定放置，避免在振捣时发生垫块脱落和倾到的现象发生。</p> <p>2) 裂缝</p> <p>①养护环境引起的裂缝：现车间内安排专人定时洒水养护，降低车间温度，增加车间空气湿度；对成型构件洒水养护，防止裂缝产生。</p> <p>②外载作用下引起的裂缝：限保持每个叠合板货架叠放 6 块叠合板，层与层之间木方块垫平，垫实；木方位置在一条直线上，并保持大板在下，小板在上的放置方式。</p> <p>3) 起吊强度不足：严格把控起吊强度，测试同期试块强度，并对构件进行回弹，强度达到 75% 以上进行拆模和起吊。</p> <p>4) 钢筋布筋间距误差。</p> <p>①加强钢筋班组的质量意识，在绑扎钢筋时注意准确定位和绑扎牢固度。</p> <p>②在振捣时，尽量避开振捣棒和钢筋的长间接接触，避免因振捣棒原因导致钢筋变形移位。</p> <p>5) 加大深化强度，对各类节点尺寸重点把控，充分利用 BIM 模块化技术深化。</p> <p>(2) 建设单位及监理单位</p> <p>1)做好驻厂监理审核工作，从 PC 构件厂源头抓质量。</p> <p>2)仔细核对模块图。</p> <p>3)加大现场审核工作。</p>

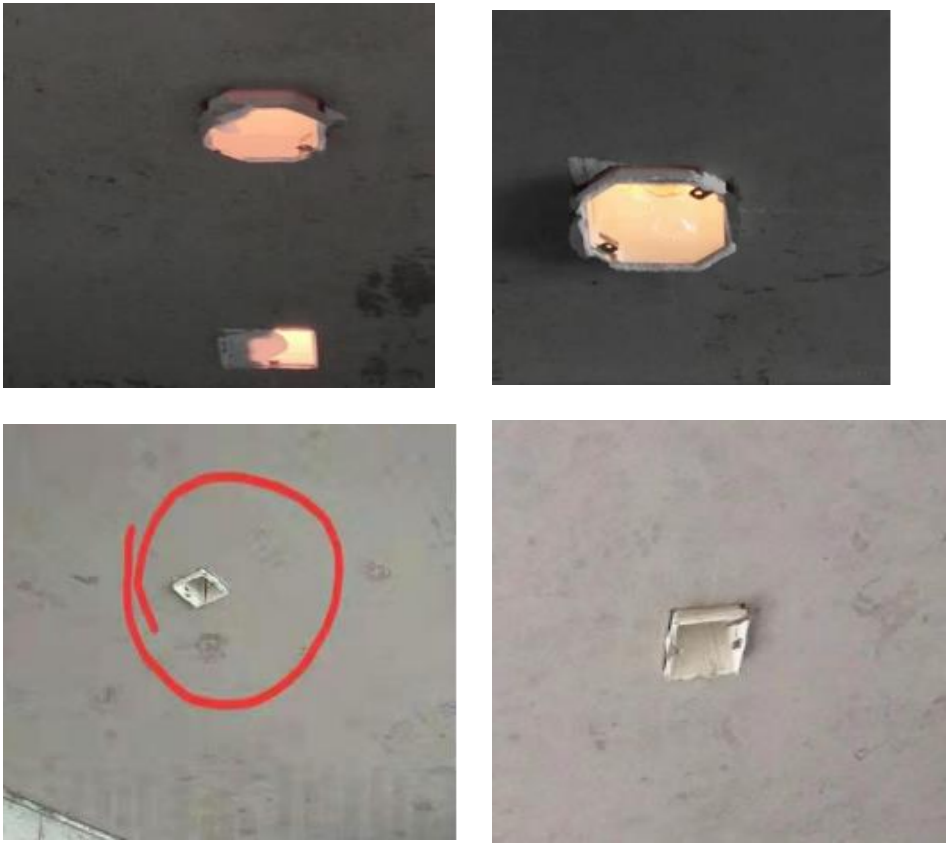
原因分析	<p>(1) 混凝土下料过多或欠料。</p> <p>(2) 模具高度不配套。</p> <p>(3) 振捣后未进行厚度检查。</p> <p>(4) 进行收面工序时未进行余料铲除或欠料补足。</p>		
通病预防措施建议	<p>生产单位：</p> <p>(1) 依照图纸计算方量进行分摊下料，并参照混凝土料斗称重系统进行操作。确保精确控制混凝土均匀下料。</p> <p>(2) 严格选用配套高度的模具。</p> <p>(3) 在振捣结束初凝前对叠合板进行厚度检查，采用扦插检测器对板四周及中间进行多点检测，确保厚度满足要求。</p> <p>(4) 进行收面工序时，需对整体板面进行找平，并用铝合金刮尺进行复核调整，确保收面平整。并实时对余料铲除、欠料补足。</p>		
案例编号	3-35	案例类别	混凝土预制构件生产问题⑪
通病描述	<p>装配式混凝土结构建筑： 预制楼板出现线盒下沉，线盒突出楼板底部，线盒杯梳脱落</p>		
通病照片

原因分析	<p>(1)线盒下沉，突出楼板底部：</p> <p>1) 线盒固定工艺导致线盒与混凝土之间存在空隙。</p> <p>2) 线盒本身粗糙度不足，导致两者粘结力不够。</p> <p>3) 现场存在野蛮施工，在线盒上方堆放重物或者踩踏。</p> <p>(2)线盒杯梳脱落：</p> <p>1) 线盒杯梳来料不良，螺纹无法匹配。</p> <p>2) PC 厂家未拧紧，作业过程中松动脱落。</p> <p>3) 现场作业暴力施工，存在踩踏杯梳等状况。</p>
通病预防措施建议	<p>(1) 生产单位措施：</p> <p>1)改善线盒固定方式，避免线盒与混凝土之间存在空隙。</p> <p>2)进行线盒采买时应根据国标要求进行购买，可采购带穿筋孔线盒，增加与混凝土固定面积，如非带穿筋孔线盒应采取其他措施增大线盒与混凝土粘结力。</p> <p>3)按照 GB/T 2828.1 《计数抽样检验程序 第 1 部分：按接收质量限(AQL)检索的逐批抽样计划》对来料线盒与杯梳进行抽样与适配，确认来料合格状况。</p> <p>4)生产单位加强生产过程控制，减少杯梳松动状况。</p> <p>(2) 施工单位措施：</p> <p>1)现场进行钢筋类杂物堆放时，避开线盒，避免对线盒与杯梳进行踩踏。</p> <p>2)现场支模板时应按照要求进行架设，避免线盒部位受压过大，没有支撑，导致线盒下沉。</p> <p>3)水电班组作业时应避免暴力作业，使用线管暴力连接杯梳。</p> <p>(3) 监理单位措施：。</p> <p>1)审核与 PC 生产的相关的各专项施工方案。</p> <p>2)审核 PC 加工构件厂营业执照、资质、安全生产许可证、技术力量、生产规模、业务手册(业绩)、试验室等级进行审核。</p> <p>3)熟悉 PC 构件图纸及其相关规范要求 and 施工方案、监理细则,掌握其生产施工时的需的原材料种类、生产标准和验收规范。</p> <p>4)要求 PC 厂家原材料进行送样封存，并提供相应检测报告及相关证明文件。</p>

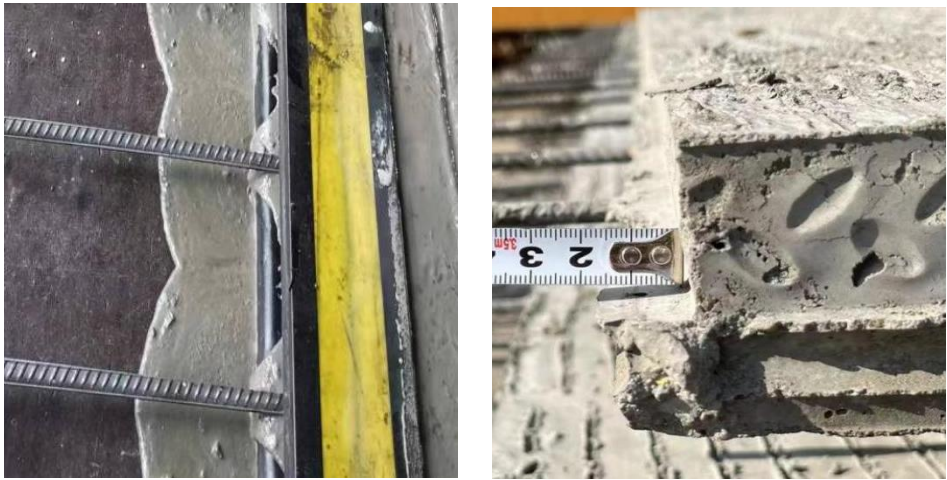
案例编号	3-37	案例类别	混凝土预制构件生产问题⑬
通病描述	装配式混凝土结构建筑：上下模具跑模，侧面错台。		
通病照片

原因分析	<p>(1) 模具与磁盒高度不配套，未压实。</p> <p>(2) 使用短模具拼接组模。</p> <p>(3) 组模时上下模具错开放置。</p> <p>(4) 磁盒虚压、倾斜、未顶住模具。</p> <p>(5) 振捣时撞击模具、钢筋及磁盒。</p>		
通病预防措施建议	<p>生产单位：</p> <p>(1) 生产时需选用高度配套模具。对磁盒压盖进行改进，压盖宽度必须大于模具宽度的 3/4，确保模具内外侧全部在同一水平高度压实。</p> <p>(2) 不得采用多个短模具拼接的形式进行组模，所用模具必须满足长度要求。</p> <p>(3) 组模后需对上下模具进行检查，确保模具上下平整，不错台。浇捣前由质检人员进行二次复检，组模不当，应及时进行矫正。</p> <p>(4) 组模时磁盒必须紧贴、垂直并顶住模具，压放牢固，确保振捣过程中不松脱。</p> <p>(5) 振捣过程中严禁撞击模具、钢筋及磁盒，靠模具部位振捣时需仔细缓慢。</p>

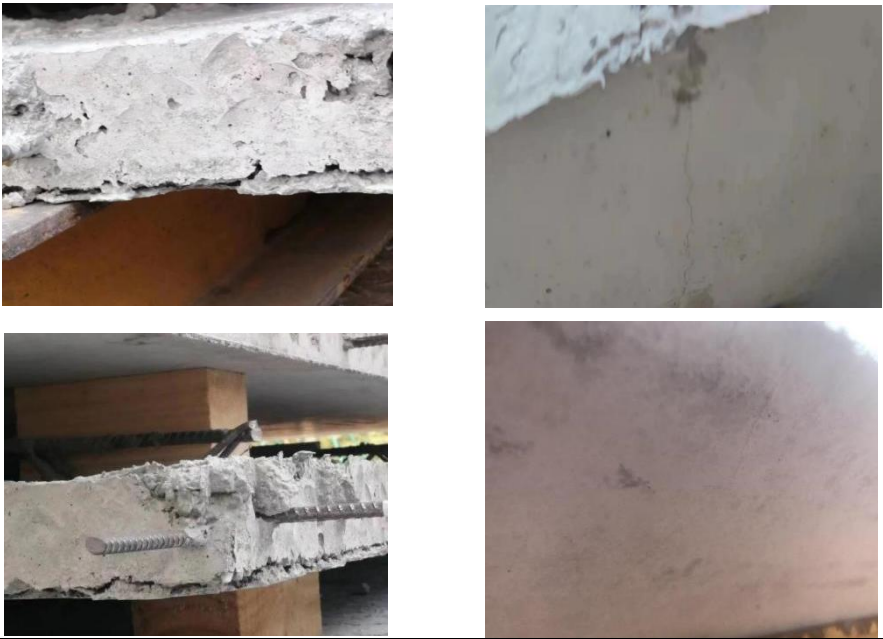
<p>收，达到要求后方可发至是施工现场。</p> <p>5) 预制混凝土叠合楼板进场应对构件的规格尺寸、钢筋的规格、数量、位置、间距、尺寸及预埋件、预留管线的规格、数量位置进行验收，验收合格后方可入场。</p> <p>6) 预制混凝土叠合楼板现场吊装时吊点设置应满足平稳起吊要求，平吊不宜少于4个，竖吊不宜少于2个且不宜多于4个，吊装时宜设置牵引绳。</p>		
案例编号	3-46	案例类别	混凝土预制构件质量问题②
通病描述	<p>装配式混凝土建筑：</p> <p>(1) 预制混凝土构件外观质量不符合要求，存在蜂窝麻面、开裂、缺棱掉角。</p> <p>(2) 预制混凝土构件贯穿裂缝。</p>		
通病照片

原因分析	<p>(1) 生产模具清理不干净，脱模剂未充分涂刷，模具侧面钢筋孔开孔过大导致漏浆。</p> <p>(2) 混凝土原材料、配合比不符合要求，搅拌不均匀，振捣不密实，粗骨料过于集中，影响振捣时气泡排出。</p> <p>(3) 构件振捣完毕及构件拆模后，没有及时对构架进行薄膜覆盖处理，表面未做洒水养护处理，导致混凝土水分散失较快，快速收缩，</p>

<p>引起表面的收缩裂缝。生产养护脱模强度不达标，强行脱模起吊，吊点及预埋位置应力集中点产生结构性裂缝，单块构件预埋及开洞位置较多且集中，应力集中点易产生裂缝。出厂运输野蛮式，运输路况较差，施工现场暴力安装施工，施工荷载过高导致产生结构性贯穿裂缝。</p>
<p>通病预防 措施建议</p>	<p>(1) 生产单位措施：</p> <p>1) 严格控制厂内模具使用轮次，变形，生锈等模具需要进行修缮方可继续使用。生产前模具表面及生产台车面必须清理干净遗留混凝土残渣；生产前模具及构件台车面等需要和混凝土接触的应喷涂脱模剂，且不宜存在未喷涂位置或脱模剂积存位置。</p> <p>3) 根据生产时不同的天气温度湿度条件以及强度需求，采用合理的配合比。且需要符合设计强度和混凝土性能要求。当批次应根据要求及时送检试块，以便满足生产使用。</p> <p>4) 根据设计要求配筋，合理采用工业化建模设计，对模具侧面开孔应做到合理大小，以控制混凝土漏浆。</p> <p>5) 预制构件根据不同天气应采取不同的养护条件，且应符合现行国家标准 GB50666—2011《混凝土结构工程施工规范》的要求</p> <p>6) 构件脱模起吊强度因严格根据设计要求进行，且应满足不掉角、不下扰、不开裂的要求，如项目无具体设计要求，脱模强度也不应低于 75%。</p> <p>7) 构件运输应当严控时速，严格避免急起急停等暴力运输，项目运输前应当提前摸排运输路线路况，根据运距及路况合理安排构件运输堆叠层数。</p> <p>(2) 监理单位措施：</p> <p>1) 对到场构件进行运输车上检查，确保外观无破损，构件堆叠无移位。</p> <p>2) 对卸场构件及时验收，强度符合要求，无开裂等结构性问题方可允许使用。</p> <p>3) 对验收合格的影像资料，构件进场资料进行签字，整理、归档监理资料。</p>

<p>(3) 施工单位措施:</p> <p>1)对预制构件安装工人作业时要求轻起缓降,严禁暴力安装操作。</p> <p>2) 预制构件不可现场进行砸、撬等暴力措施。</p> <p>3) 对钢筋、钢管等重物不可放置于预制构件之上,应放置于无预制混凝土构件模板之上。</p> <p>4) 楼面安装完毕进行后续施工过程,需避免对预埋线盒等位置进行踩踏,以免破坏预制构件预埋件。</p> <p>5)叠合构件现浇层及墙柱等现场混凝土浇捣振捣时,需合理均匀,避免同一位置集中振捣,以免因施工荷载产生底部裂缝。</p> <p>6) 施工过程中预制混凝土构件底部支持平整无虚位置。</p>		
案例编号	3-47	案例类别	混凝土预制构件质量问题③
通病描述	装配式混凝土建筑: 叠合板底部开裂		
通病照片	 		
原因分析	<p>(1)混凝土含泥量过大或者混凝土出现离析现象会导致叠合板底部裂纹。</p> <p>(2) 叠合板强度不足进行脱模起吊,导致沿着吊点位置出现短裂纹。</p> <p>(3) 叠合板脱模转运或者项目吊装出现少吊点起吊情况,尤其的跨度加大的叠合板,如四点吊装会出现叠合板中间凹陷形变导致中间部位出现长度较长的细微裂纹。</p> <p>(4) 堆码不规范,没有做到垫木在同一水平线上或者垫木高度不均匀,导致叠合板受力不均匀,导致叠合板的翘曲开裂。</p>

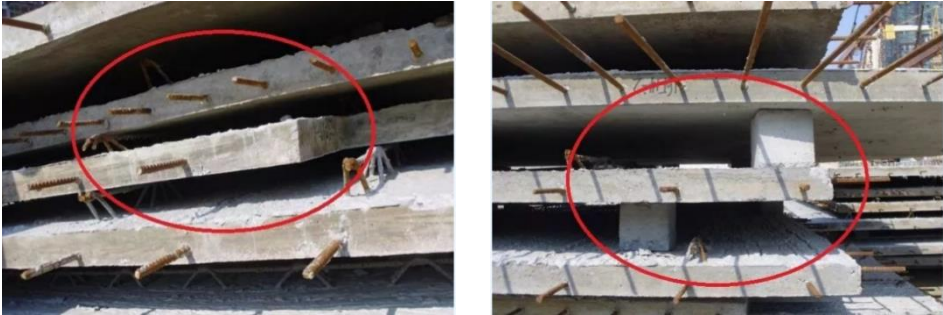
案例编号	3-48	案例类别	预置构件到场验收、堆放问题
通病描述	<p>装配式混凝土建筑：</p> <p>(1) 垫块不在一条垂直线上。</p> <p>(2) 构件堆放缺少垫块。</p>		
通病照片

原因分析	/		
通病防治对策建议	<p>预置构件堆放时：</p> <p>(1) 是必须要求堆放场地比较平整，如场地不平，则需调整垫块，保证底层垫块在同一平面，保证底层预制构件摆放平整，受力均匀。</p> <p>(2) 是叠合板堆放层数不宜超过 6 层;三是板与板之间不能缺少垫块，且竖向垫块需在一条直线上，所有垫块需满足规范要求</p>		
案例编号	3-49	案例类别	叠合板裂缝问题①
通病描述	<p>装配式混凝土结构建筑： 裂纹从混凝土表面延伸至混凝土内部，按照深度不同可分为表面裂纹、深层裂纹、贯穿裂纹。贯穿性裂缝或深层的结构裂缝对构件的强度、耐久性、防水等造成不良影响，对钢筋的保护尤其不利。</p>		
通病照片

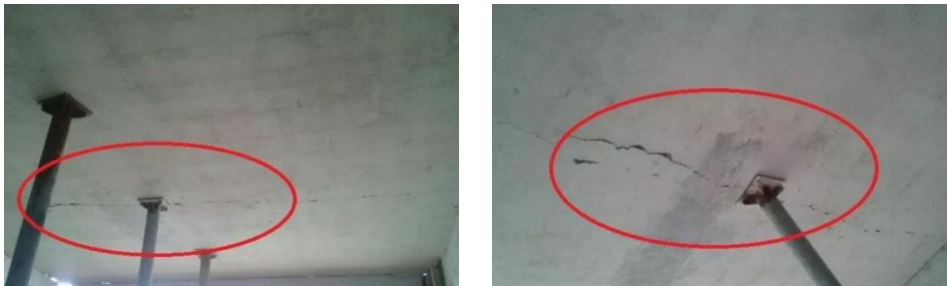
原因分析	<p>(1) 叠合板养护时间不够，叠合板尚未达到规定强度。</p> <p>(2) 合理的构件结构设计（尤其是针对施工荷载的构造配筋）优化混凝土配合比，控制混凝土自身收缩。</p> <p>(3) 采取措施做好混凝土强度增长关键期（水泥水化反应前期）的养护工作。</p> <p>(4) 制定详细的构件吊装、码放、倒运、安装方案并严格执行。</p> <p>(5) 对于清水混凝土构件，应及时涂刷养护剂和保护剂。</p>		
通病防治 对策建议	<p>(1) 超过规范规定的裂纹，应制定专项技术方案报设计和监理审批后执行要求施工单位重新更换合格的叠合板。</p> <p>(2) 表面裂纹(宽度小于 0.2mm, 长度小于 30mm, 深度小 10mm) 一般不影响结构，主要措施是将裂纹封闭，以免水汽进入构件肌体，引起钢筋锈蚀；对于宽度较宽、较深甚至是贯通的裂纹，要采取灌注环氧树脂的方法将内部裂纹填实，再进行表面封闭。</p> <p>(3) 要求施工单位加强现场管理，叠合板必须达到强度的 100% 方可进行拆模吊装。</p> <p>(4) 监理单位加强现场检查监督工作。</p>		
案例编号	3-50	案例类别	叠合板裂缝问题②
通病描述	装配式混凝土建筑：叠合板裂缝。		
通病照片	 		
原因分析	<p>(1) 设计部：局部分割不合理，构件尺寸过大。</p> <p>(2) 加工厂：制作完成后未及时进行养护，强度未达到要求就提前拆模。</p> <p>(3) 施工现场：构件卸车、堆放、吊装均存在问题，卸货及吊装时吊装点位和数量不符，堆放过高，不同构件混放，垫块不对称，堆放区构件明显出现不同程度弯曲和变形；现场支撑位置和方向均错误。</p>

<p>通病预防 措施建议</p>	<p>(1) 预制构件生产厂家措施:</p> <p>1)设计部根据构件的重心位置在构件设计加工图上标注叠合板吊点位置和数量。</p> <p>2)加工厂根据构件设计加工图上标注吊点位置和数量及时在叠合板相应位置做好明显标识。构件浇筑完成后及时进行养护, 在达到要求强度后方可拆模。</p> <p>3) 运输单位构件在起模、运输、堆放、吊装前技术负责人必须进行技术交底,吊点位置和数量必须与设计相符,每个吊索必须受力; 堆放场地必须平整、分规格进行堆放、垫块上下一致、堆放高度严格控制在 6 层以内水平构件; 吊装应采用慢起、快升、缓放的操作方式。</p> <p>(2) 施工安装单位:</p> <p>施工安装单位应根据工程特点组织人员进行质量安全技术交底,施工作业人员应持证上岗, 安装前进行定位放线, 设置构件安装定位标识。吊装仍应采用慢起、快升、缓放的操作方式。安装完成后及时校准并采取临时固定措施。临时支撑距水平构件支座处不应大于 0.5m, 临时支撑沿水平构件长度方向间距不应大于 2m; 对跨度大于等于 4m 的叠合板, 板中部应加设临时支撑起拱, 起拱高度不应大于板跨的 3‰。临时支撑应在后浇混凝土强度达到设计要求后方可拆除。</p> <p>(3) 监理单位措施: 做好 pc 构件驻厂监理工作</p> <p>1) 审核与 PC 生产的相关的各专项施工方案</p> <p>2) 审核 PC 加工构件厂营业执照、资质、安全生产许可证、技术力量、生产规模、业务手册(业绩)、试验室等级进行审核。</p> <p>3) 熟悉 PC 构件图纸及其相关规范要求和施工方案、监理细则, 掌握其生产施工时的需的原材料种类、生产标准和验收规范;</p> <p>4) 对入厂的各种原材料(钢筋、水泥、砂石、外加剂、模具、预埋件)进行进场验收, 现场见证取样送检复试, 材料合格后方可入场进行加工;</p> <p>5) PC 构件出厂前的验收, 检查构件编码, PC 构件强度达到运输要求, 有符合要求的成品保护措施, PC 构件符合要求后准许出厂, 并在 PC 构件上签章。对 PC 产品的生产、检验、出厂、储运、物流、验收、产品数据库全过程跟踪。</p> <p>6) 对验收合格的资料进行签字, 整理、归档驻厂监理资料。</p>

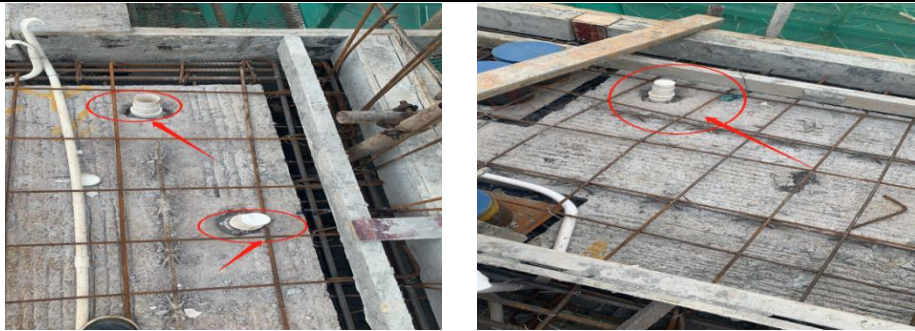
案例编号	3-52	案例类别	PC 构件预埋与要求不符
通病描述	装配式混凝土建筑： （1）预制构件图纸中预留的止水节，构件在生产时遗漏，导致现场安装需要在预制构件凿槽等。（2）预埋线盒偏位。		
通病照片

原因分析	<p>（1）在构件生产中未严格按照图纸进行生产，造成预埋件遗漏。</p> <p>（2）线盒未严格按照深化图纸进行定位，造成较大的偏位。</p> <p>（3）项目施工过程中装饰局部变动，但构件已生产，将造成 PC 构件的预埋件与实际项目施工有出入。</p>		
通病防治对策建议	<p>（1）建设单位措施：</p> <p>1）减少图纸的更改，在 PC 构件生产前应保证图纸的稳定性，避免大范围的改动，特别是预埋件的移位、增加、减少等情况的发生。</p> <p>2）PC 构件深化后组织图纸会审及交底，设计、施工、监理、生产等各参建方进行确定。</p> <p>（2）监理单位措施：设立工厂驻场代表，做好 pc 构件驻厂监理工作，掌握构件生产情况，对 PC 构件预埋件、预埋孔洞等预埋应严格按照 PC 构件深化图纸进行监理验收。</p> <p>（3）PC 生产厂家措施：</p> <p>1）PC 构件的质量，受生产人员技术和素质的影响，应加强对生产人员的培训，避免因识图错误等原因造成构件生产发生偏差。</p> <p>2）加强工厂质量管理，预埋件等必须严格按图施工。</p>		
案例编号	3-53	案例类别	叠合板厚度施工问题
通病描述	装配式混凝土建筑： 叠合板上层混凝土厚度小于 80mm 时，叠合板四面预留钢筋，且施工时需要伸入结构梁，施工工序困难引发质量问题。

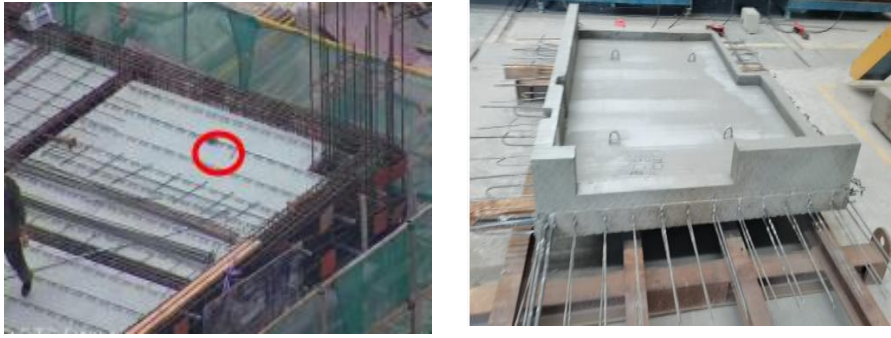
案例编号	4-2	案例类别	水电点位问题
通病描述	装配化装修： 预制构件预留点位位置错误或漏预埋，导致装配化装修点位不符，需二次开孔及封堵，影响装配化装修质量。		
通病照片

原因分析	(1) 图纸深化时未按照精装点位进行深化； (2) 生产时未按照图纸正确点位进行预埋预留； (3) 现场施工时未及时发现点位错误；		
通病预防措施建议	(1) 深化单位：严格按照甲方精装点位要求进行构件图纸深化，预留点位定位尺寸务必精准； (2) 生产单位： 1) 仔细查阅生产图纸，按照图纸标注定位尺寸进行相关线盒、地漏等预留预埋定位； 2) 成品构件严格按照图纸进行检验，控制定位偏差； (3) 总包单位：现场混凝土浇筑前对照精装图纸，对各构件预留点位进行仔细复核，确保装修阶段各点位无异常。 (4) 监理单位：加强预制构件进场的水电点位验收和现场混凝土浇筑前的水电点位验收。

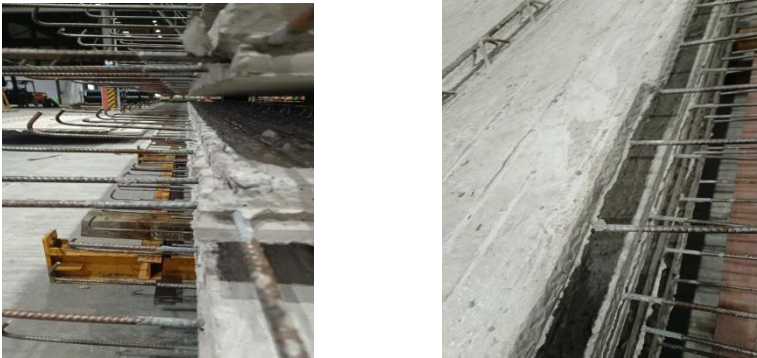
案例编号	4-6	案例类别	混凝土外观质量缺陷
通病描述	装配化装修： 预制混凝土叠合底板侧面质量差，出现蜂窝麻面、错位，修补质量差等情况。		
通病照片

原因分析	(1) 震动台震动频率偏高或偏低，导致构件气泡过多形成蜂窝麻面； (2) 磁盒磁力不足，侧模固定不牢漏浆； (3) 构件修补材料未调好导致的修补成型效果不佳，色差明显。		
通病预防措施建议	生产单位措施： (1) 及时检测、调整震动台震动频率； (2) 及时更新磁力不足的老旧磁盒； (3) 加强修补技能培训，提高调整修补材料配合比能力和修补操作能力。		
案例编号	4-7	案例类别	格栅吊顶安转歪斜，灯饰整体不协调
通病描述	装配化装修： 格栅吊顶安转歪斜、分格不匀，空调、灯饰、喷淋点位布置整体不协调，影响美观。		
通病照片

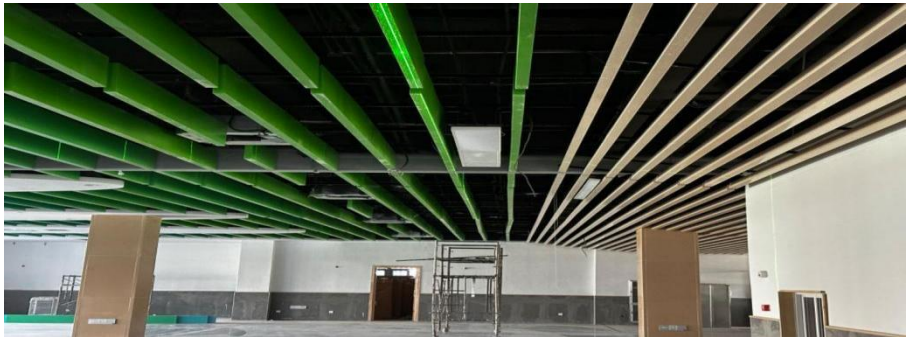
原因分析	(1) 施工前未采用 BIM 进行综合排布优化设计； (2) 施工前各专业交底及协作不到位； (3) 格栅吊顶放线不准确，吊顶可能根据天花板进行标高放线；

(4) 施工过程中吊杆支座安装歪斜, 未有效组织开展自查复查纠正, 隐蔽工程检查不到位。		
通病预防措施建议	<p>(1) 生产单位:</p> <p>1) 建议采用 BIM 技术进行装饰机电综合一体化排布优化设计;</p> <p>2) 格栅吊顶安装前, 组织装饰及机电各专业工程技术人员参与 BIM 模型会审, 对装饰格栅、机电点位进行审查, 对模型中格栅及机电点位排布不合理、不合规、相互冲突部位进行修正, 保证格栅吊顶的分割均匀, 整体美观; 根据会审模型组织生产及施工;</p> <p>3) 格栅安装前, 会同监理单位、总包单位, 机电单位对预设的格栅吊顶支座点位进行核实验收。会签后方可安装格栅;</p> <p>4) 坚持样板先行, 为避免大面积出现错误, 需采用先行样板的方式, 带复核确认无误后, 方可组织大面积施工。</p> <p>(2) 监理单位:</p> <p>审核与格栅吊顶相关的各专项施工方案; 为减少返工情况, 在格栅安装前, 组织各相关单位进行会签, 确认后进行格栅及机电末端点位安装。</p>		
案例编号	4-8	案例类别	建筑室内水平度误差问题
通病描述	<p>装配化装修: 针对装配化装修室内水平面 (结构顶、结构地), 因建筑结构施工过程导致水平度误差。在后续装配式装修过程中, 易增加部件报废率, 引起不必要的返工返料。或产生模块下口与地面缝隙过大, 导致隔音效果降低。或产生模块下口与地面的缝隙过小, 导致门模块开启面不足, 门扇开启困难。</p>		
通病照片

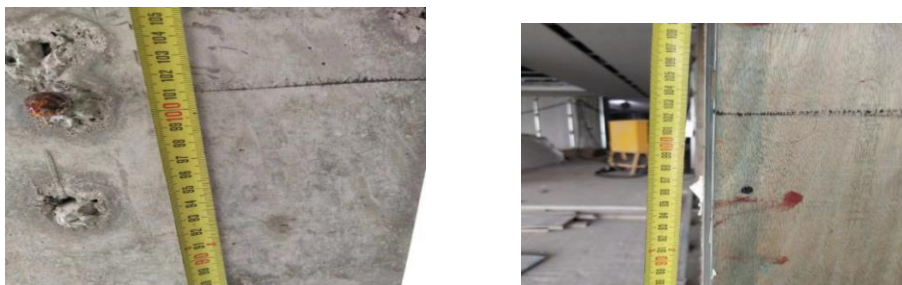
原因分析	(1) 传统建筑结构施工方式具有一定的误差; (2) 建筑结构施工时, 标高控制精度较低; (3) 过程管理中, 全方位实测验收不足;		
通病预防措施建议	(1) 施工单位: 1) 加强施工过程质量把控, 减少水平度误差; 2) 根据项目实际情况, 条件允许情况下, 可增加自流平。 (2) 装配化装修单位: 1) 针对内装部品部件设置调平机构, 对于结构顶、结构地可能存在的水平度误差, 起到一定的吸收作用; 2) 进场施工前, 需组织进行水平度复测, 以实际测验结果为依据进行部品部件预制; (3) 监理单位: 1) 主体结构验收过程中, 针对水平度进行复核; 2) 如观测到此类情况, 需及时告知后续装修施工单位进行相应调整。		
案例编号	4-9	案例类别	装配式隔墙收口问题
通病描述	装配化装修: 收口细节处理不到位, 板块尺寸及收口线条尺寸位置有偏差		
通病照片

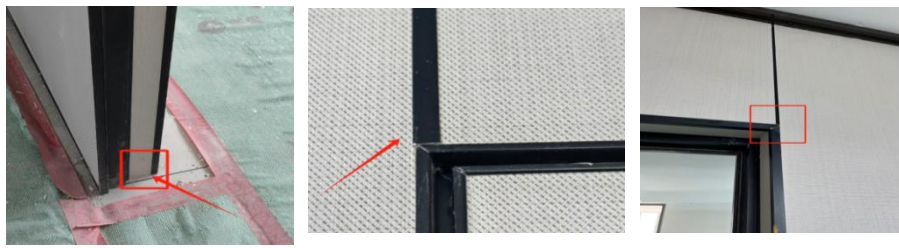
原因分析	(1) 方案设计时未能考虑不同部件之间的相互关系; (2) 深化设计不到位, 下单时未能考虑不同型材尺寸偏差; (3) 工厂加工精度控制问题, 材料宽度尺寸出现偏差; (4) 施工中技术交底不彻底, 复核图纸要求不到位; (5) 现场安装过程中发现偏差未及时调整。		
通病预防措施建议	(1) 设计单位措施: 1) 方案设计时全面考虑不同部件之间的相互关系, 从板块分缝、线条尺寸、位置关系等方面综合考虑, 确保设计方案美观合理; 2) 装饰面板施工前, 组织由技术人员参与的专题会议, 对收口节点进行会审, 发现并修改完善图纸中遗留的收边收口问题;

<p>(2) 施工单位措施:</p> <p>1) 技术负责人核对图纸, 是否满足装饰装配式施工工艺要求, 发现问题及时与设计单位进行沟通;</p> <p>2) 深化设计在下单时, 应进行综合排版, 全面考虑板块分缝、线条尺寸、位置关系等方面综合因素;</p> <p>3) 工厂加工时注意控制板块精度, 严格按照加工图进行加工, 装配式墙板宽度尺寸偏差控制在 0.5mm 以内, 材料在入场前均需进行严格的检查验收, 确保其品质合格;</p> <p>4) 坚持样板先行, 为避免大面积出现错误, 需采用先行样板的方式, 待复核确认无误后, 方可组织大面积施工。</p> <p>(3) 监理单位措施:</p> <p>专业监理人员做好专项施工方案审核, 定期对施工现场进行巡查, 发现问题及时纠正。</p>		
案例编号	4-10	案例类别	钢板剪力墙垂平度问题
通病描述	<p>装配化装修: 钢板剪力墙结构形式, 通常将钢板剪力墙分为 2~3 层/段, 高度为 5.8m~9m 左右, 因大跨度钢板吊装完成后的垂平度难以控制, 从而影响后续的精装修施工质量。</p>		
通病照片

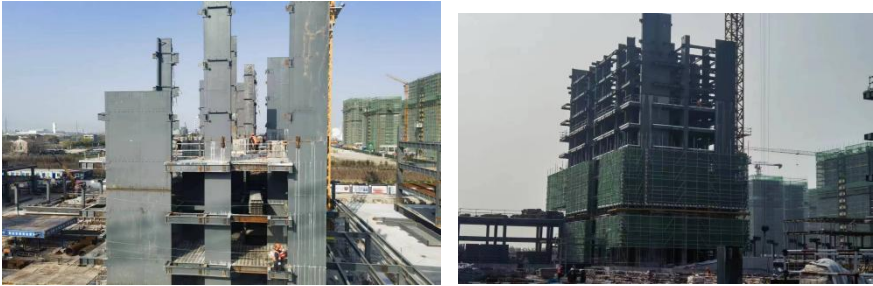
原因分析	<p>(1) 新型钢板剪力墙形式, 施工经验、图纸优化经验不足;</p> <p>(2) 图纸设计深化阶段, 过于优化钢板壁厚, 导致钢板墙板厚度薄, 增加挠度;</p> <p>(3) 图纸深化加工过程中分层分段未考虑吊装过程中钢板墙发生挠度;</p> <p>(4) 构件运输过程中、装卸过程中存在不合理现象, 导致后续安装困难。</p>

<p>通病预防措施建议</p>	<p>(1)生产单位:</p> <p>1)提前介入图纸深化设计过程中,从层高、分段分层、壁厚、塔吊吊装分析中设计合理;</p> <p>2)多参观交流类似已完工或已完成主体结构项目,总结经验,取其精华去其糟粕;</p> <p>3)工厂加工制作过程中要做到精细化管理;委派专人驻场对其出厂构件质量进行检测;</p> <p>4)运输装卸过程中,保护措施到位,制作定型化夹具;</p> <p>5)吊装过程中,测量、电焊作业、指挥工相互配合协调,确保安装定位的准确性。</p> <p>(2)监理单位:</p> <p>1)审核参与钢板剪力墙各专项施工方案;严格控制进场成品预制构件产品质量,垂直度、平整度控制在 3mm 之内;吊装过程中采用多点起吊,构件定位调整复核后才可收钩;</p> <p>2)跟踪实测每块钢板剪力墙构件安装完成后的垂直度、平整度数据,从数据反映,分析偏差,过程管控。</p>		
<p>案例编号</p>	<p>4-11</p>	<p>案例类别</p>	<p>定制石膏吊顶开裂问题</p>
<p>通病描述</p>	<p>装配化装修: 定制石膏吊顶,块材间处理不当,导致后期吊顶开裂。</p>		
<p>通病照片</p>

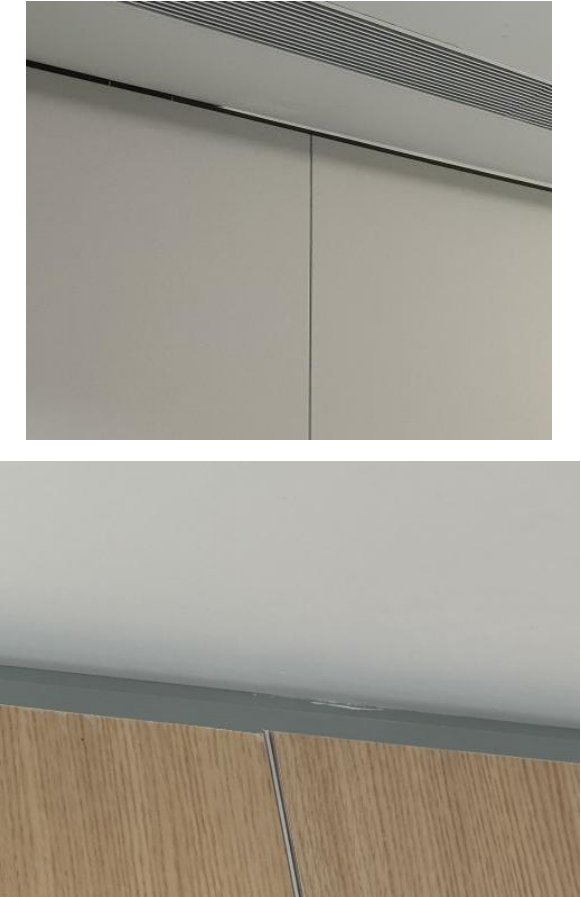
<p>2) 应有详细的安装工艺图;</p> <p>3) 加强质量控制, 确保部品部件的生产质量满足各项要求;</p> <p>4) 施工作业前, 向施工单位进行详细的交底。</p> <p>(3) 监理单位:</p> <p>1) 审核与装配化装修相关的各专项施工方案;</p> <p>2) 审核部品部件生产厂家的技术力量、生产规模、业务手册(业绩)等, 并在加工过程中, 不定期到厂内察看, 以便及时作出工作指导;</p> <p>3) 对入厂的部品部件进行进场验收, 合格后方可入场进行安装;</p> <p>4) 做好安装过程的质量检查及验收。</p>		
案例编号	4-16	案例类别	装配化装修
通病描述	装配化装修: 装配化墙板安装与吊顶安装离缝不美观		
通病照片

<p>原因分析</p>	<p>(1) 装配化墙面与吊顶接缝处理方案不合理；</p> <p>(2) 施工前交底不细致；</p> <p>(3) 装配化墙板尺寸有偏差；</p> <p>(4) 吊顶施工不平整、墙板安装不规范。</p>
<p>通病预防措施建议</p>	<p>(1) 设计单位：</p> <p>1) 根据墙板的不同安装工艺（如上挂式、卡扣式等），根据安装工艺要求，完善与吊顶接缝处的方案细化；</p> <p>2) 建议采用成品收口工艺，如收口条等；</p> <p>3) 建议采用离缝式安装，防止硬接，减弱正常施工误差产生的视觉偏差。</p> <p>(2) 部件生产单位：</p> <p>1) 应有详细的安装工艺图；</p> <p>2) 加强质量控制，确保部品部件的生产质量满足各项要求；</p> <p>3) 施工作业前，向施工单位进行详细的交底。</p> <p>(3) 施工单位：</p> <p>1) 装配式面板施工前，根据设计图纸，安装工艺对安装要求进行详细交底，尤其是收口部位处理方案；</p> <p>2) 装饰面层安装前，会同监理单位、总包单位，机电单位对预设的点位进行核实验收。会签后方可安装饰面材料；</p> <p>3) 装饰饰面材料为块材时，应进行综合排版，保证墙板上预留点位位置合理美观；</p> <p>4) 实行预控质量管理，重点抓好细部节点构造及操作工艺质量控制，重点控制吊顶安装的平整度以及墙板上下口的平齐度；</p> <p>5) 坚持样板先行，为避免大面积出现错误，需采用先行样板的方式，带复核确认无误后，方可组织大面积施工。</p> <p>6) 已完成的部分应及时采取技术保护措施。对有碍其它工序施工的部位，制定施工配合办法，并制定技术措施，使成品保护工作落到实处。</p> <p>(4) 监理单位：</p> <p>1) 审核与装配化墙板、吊顶相关的施工方案；</p> <p>2) 对入厂的部品部件进行进场验收，合格后方可入场进行安装；</p> <p>3) 做好安装过程的质量检查及验收。</p>

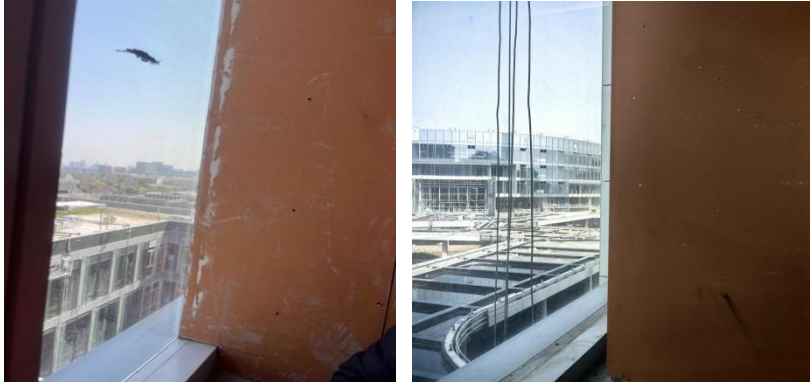
案例编号	4-17	案例类别	成品隔墙和玻璃幕墙交界面处理
通病描述	装配化装修： 成品隔墙和玻璃幕墙交界面从室外看容易看到隔墙内龙骨，隔墙板和玻璃交界面没有密封。		
通病照片

原因分析	<p>(1) 设计在分配隔间时已经尽量分配到有窗框的位置，分配隔墙到玻璃位置大多是业主有面积要求；</p> <p>(2) 没有详细的大样做法；</p> <p>(3) 施工前交底不细致；</p> <p>(4) 现场施工人员未监督到位。</p>		
通病预防措施建议	<p>(1) 生产单位：</p> <p>1) 施工前组织图纸会审，对图纸中的做法难点，请设计院答疑；</p> <p>2) 装饰技术负责人核对图纸中节点做法是否合理，是否满足装饰施工工艺要求，发现施工难点，做法不清楚的，可提出好的做法建议；</p> <p>3) 现场施工前对施工人员进行全面的安全技术交底，对施工难点进行详细阐述，交底完成后双方签字，交底过程留下影像资料；</p> <p>4) 现场施工管理人员要多走动，多发现，有问题，立即整改；</p> <p>5) 坚持样板先行，为避免大面积出现错误，需采用先行样板的方式，各方确认无误后，方可组织大面积施工。</p> <p>(2) 监理单位：</p> <p>1) 审核装修工程各专项施工方案；</p> <p>2) 为减少返工情况，在做好龙骨，墙面封板前，组织隐蔽工程验收，确认后再进行面板封闭；</p> <p>3) 每周组织施工质量评比，对施工质量意识差的单位责成总包单位处罚。</p>
