杭州市推进新型建筑工业化协调小组办公室

杭建工业办〔2024〕4号

关于印发《杭州市装配式建筑质量问题防控技术指引（修订版）》的通知

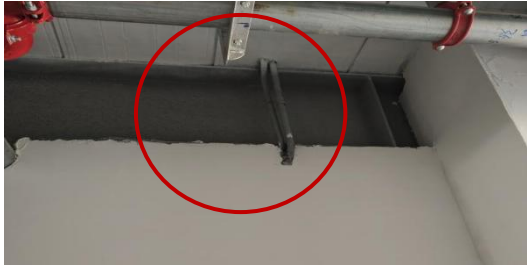
案例编号	4-18	案例类别	钢结构现场安装问题
通病描述	装配化装修： 机电穿线管与钢结构位置冲突，外露设置影响整体观感。		
通病照片

原因分析	(1) 设计阶段结构专业和机电专业未充分沟通； (2) 钢结构深化设计未考虑钢构件上的机电管线开孔； (3) 施工中各专业单位未进行沟通并跨专业进行碰撞检查。		
通病预防措施建议	(1) 设计阶段结构专业和机电专业应充分沟通，考虑到钢构件工厂生产无法现场开机电孔的特性，尽量避免机电管线对主构件的影响； (2) 做好图纸会审，会审中不能单考虑本专业的图纸问题，要结合相邻专业的影响，充分考虑现场施工的实际条件； (3) 钢结构深化设计过程中应根据机电管线的要求设置合理的机电孔等，满足机电管线穿孔的要求。		
案例编号	4-19	案例类别	钢结构现场安装问题
通病描述	装配化装修： 墙面粉刷后部分钢结构外露影响整体外观		
通病照片

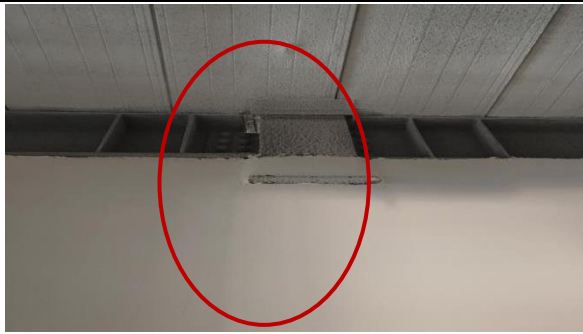
原因分析	(1) 钢结构节点设计时未充分考虑二次结构是否能整体协调； (2) 钢结构深化设计未采取有效的措施避免钢结构部分外露。

通病预防措施建议	<p>(1) 注重钢结构节点设计，在满足规范要求时尽量简洁轻盈，减少突出在外的部位；</p> <p>(2) 钢结构深化设计时根据二次结构的位置确定钢构件的节点构造，减少与二次结构的冲突位置；</p> <p>(3) 图纸会审中钢结构专业要结合相邻专业的影响，充分考虑现场施工的实际条件，施工中结合特殊部位对具体的位置及时反馈，制定专项方案处理好冲突问题。</p>		
案例编号	4-20	案例类别	高强度螺栓连接副外露丝扣不符合要求
通病描述	<p>装配化装修：高强度螺栓连接副终拧后的外露丝扣应为 2~3 扣，同一节点只允许有 10%的螺栓丝扣外露 1 扣或 4 扣，否则将影响节点的受力性能。</p>		
通病照片

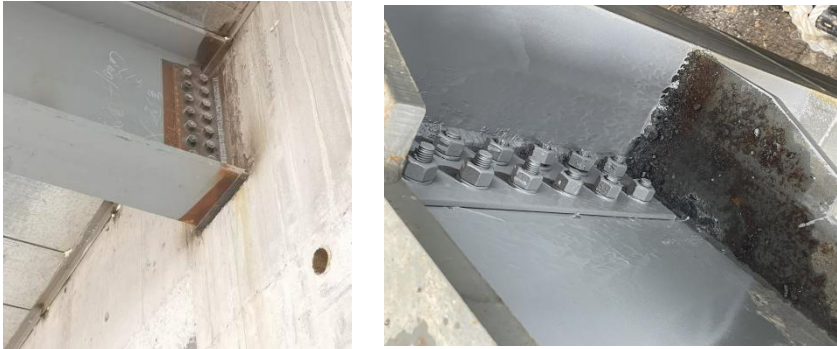
原因分析	<p>(1) 同一工程高强螺栓的规格、型号少则几种，多的有数十种，容易造成混用；</p> <p>(2) 施工前未进行交底或交底不细致；</p> <p>(3) 螺栓安装前未复核图纸要求；</p> <p>(4) 与高强螺栓配套的连接板规格（板的厚度不一样）未按图纸要求进行安装，导致外露丝扣过短或过长。</p>		
通病预防措施建议	<p>(1) 高强螺栓进场后安排专人进行管理，对入库的螺栓详细登记数量、型号等信息并分类存放；安装前根据施工图纸、施工部位进行统一发放；</p> <p>(2) 施工前对作业人员进行专项交底，明确规范要点、图纸要求；</p> <p>(3) 按照施工部位发放对应的图纸，作业人员根据图纸核对高强螺栓及连接板的规格、型号，确认无误后再进行安装；</p> <p>(4) 待一个作业区域的高强螺栓全部安装完成后由质检人员对这一区域进行全面排查，排查无误后再进行终拧。</p>

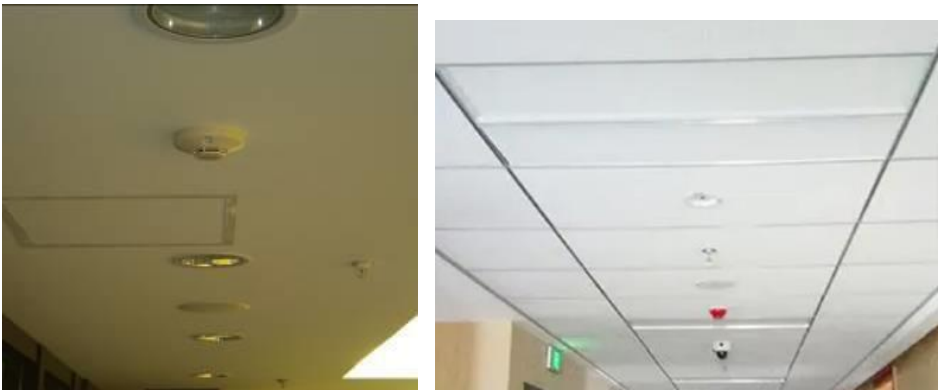
案例编号	4-21	案例类别	点位排布不规范，不合理
通病描述	装配化装修： 综合天花点位排布不规范，设置不合理造成吊顶施工反复拆改、最终装饰效果不理想。		
通病照片

原因分析	(1) 没有进行统一的综合天花布置，并按图进行施工； (2) 施工组织设计不合理；没有进行作业前技术交底； (3) 管理人员监控力度不够；与设计单位，安装单位的技术协调与沟通不够；关键设备布置 间距不符合规范要求。		
通病预防措施建议	(1) 生产单位： 1) 根据设计要求和现场实际情况认真进行综合天花布置，并严格按综合天花图进行定位布 置；管理人员在班前应对作业人员进； 2) 进行认真细致的技术交底； 3) 加强施工工程的监控力度；施工前与设计单位，安装单位进行详细的图纸会审以及在施工工程必要地技术协调与沟通；详细绘制天花吊顶设备综合布置图，以便协调。 (2) 监理单位： 1) 加强安装单位标高准确度控制； 2) 加强装饰单位末端点位设置精度控制。		
案例编号	4-22	案例类别	内隔墙接缝处开裂
通病描述	装配化装修： 轻质隔墙板与主体结构的柱、墙、梁连接处出现裂缝。

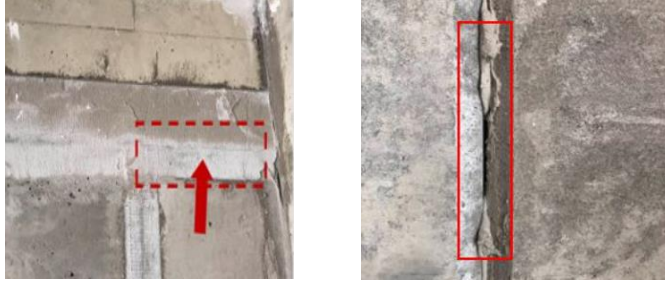
原因分析	<p>轻质隔墙板一般用于框架结构或框剪结构的内隔墙且为后安装,混凝土构件与轻质隔墙板的线性膨胀系数差异较大。由于温度变化引起的变形差,使轻质隔墙板与混凝土构件连接处产生变形或开裂。</p>		
通病预防措施建议	<p>(1) 安装墙板时应将其顶端和侧边粘结面结合处满涂粘和剂,涂刮均匀,不得漏刷;</p> <p>(2) 粘和剂涂刮厚度不应小于 5mm,在墙板与梁柱接缝处、墙板与墙板凹槽、榫头拼缝处应将灰尘,泥屑清洗干净后,涂刷一层胶,板块之间缝隙 3mm 到 5mm,轻质隔墙板与主体结构构件之间缝隙 10mm,满刮水泥粘结材料,将板上端顶紧,板边挤压密实,并将挤出的粘结料刮平。</p>		
案例编号	4-23	案例类别	土建和钢结构单位产生不同的测量误差问题
通病描述	<p>装配化装修: 土建单位和钢结构单位产生不同的测量误差,导致土建和钢结构接触部位有错台。</p>		
通病照片

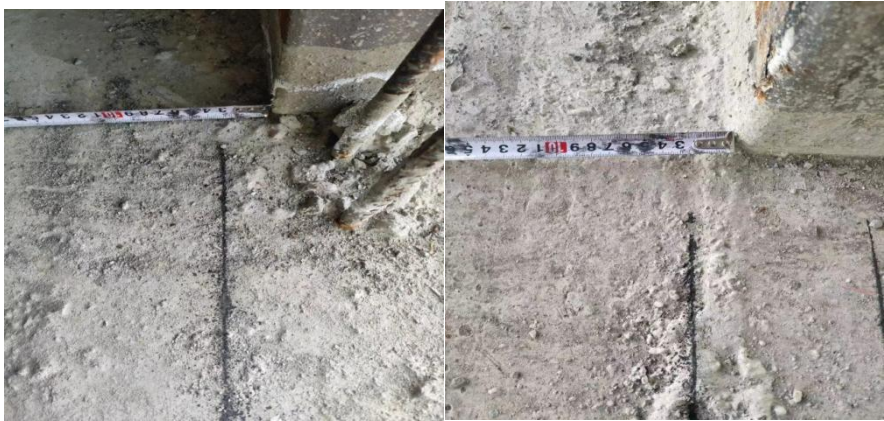
<p>土建与钢结构测量误差 10mm 土建与钢结构测量误差 5mm</p>		
原因分析	<p>(1) 土建单位采用大地坐标,钢结构单位采用项目的小坐标(以 2-1 轴和 2-A 轴的交点为原点,2-1 轴为 N 轴,2-A 轴为 E 轴),且两家单位的测量人员和测量仪器不同,会产生不同的测量误差。</p>

<p>(2) 两家单位的使用原始的测绘院提供的控制点，但是测量过程中路线、方法和测量环境不同，会产生不同的测量误差。</p> <p>(3) 基坑开挖和回填过程中基坑边的控制点位移，两家单位选用不同的控制点，会产生不同的测量误差。</p>
通病预防措施建议	<p>(1) 生产单位：</p> <p>1) 施工总承包测量队负责对各专业分包工程的测量进行协调。总包单位牵头，各分包单位配合一起做好控制点，通过公式转换建筑物周边控制点和建筑物控制点大地坐标和小坐标的灵活转换，定期复测控制点的位移；</p> <p>2) 各分包进场后必须配备足够数量的专职或兼职测量人员，测量人员必须持证上岗。总承包项目部测量组将统一对各专业分包测量人员进行协调及管理，进行技术对接与交流，及时协调施工过程中出现的问题。各分包单位按工程需要配备相应的测量仪器，所有进入现场的仪器必须检定合格，并将所有测量仪器的检定报告原件交总承包测量组查验，留复印件存档。各专业分包的主要测量过程和记录需要定期向总承包报告，专业分包单位根据施工计划列出测量计划，以便总承包进行目标管理，现场控制。总承包有权力和责任对专业分包资料进行检查，对出现的问题给予指导和完善。各相关人员及时跟踪土建单位和钢结构单位的测量误差情况；</p> <p>(2) 监理单位：</p> <p>1) 开工前：专业监理工程师要会同建设单位与施工单位做好平面控制网、高程控制网的移交工作。专业监理工程师要对施工单位引设的临时水准点进行复核，确保精准。特别是多个单体的相对位置和间距，不要出现超规范要求的偏差。专业监理工程师要对测量放线控制桩的保护措施进行检查，确定能够不位移，保证测量网的数据有效。</p> <p>2) 施工中：专业监理工程师要对基础和首层尺寸进行严格的测量，为保证后面施工测量放线提供依据，并要求施工单位对控制线进行标识。专业监理工程师要对建筑内的轴线和标高进行复核，特别是外尺寸和垂直度、电梯的垂直度，防止累计偏差造成不可以挽回的后果。在轴线复核时，要对对角线进行复核，防止出现菱形的错误。楼层标高要从底层进行复核每一层的标高，做好每一层和总高度的控制。项目监理机构要根据施工进度要求施工单位及时设置沉降观测点，做好沉降观测记录，便于及时发现不均匀沉降进行处理。</p>

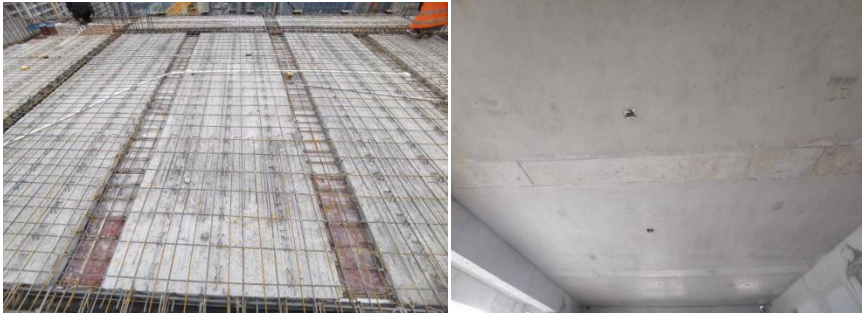
3) 施工完成后: 专业监理工程师在竣工验收前, 要按照图纸对总高度和垂直度进行测量, 复核是否符合图纸设计要求和规范允许偏差, 做好城建规划竣工验收准备工作。		
案例编号	4-24	案例类别	栓钉焊接质量问题
通病描述	装配化装修: 焊脚不均匀、焊脚立面未 360° 完全熔合。		
通病照片	 		
原因分析	(1) 焊接参数不当, 焊钉、瓷环潮湿且未烘焙; (2) 焊接表面的氧化物、油脂等影响缺陷未清除。		
通病预防措施建议	(1) 施工单位: 1) 焊工必须经考试合格并取得合格证书, 持证焊工必须在其考试合格项目及其认可范围内施焊。并施焊前做好技术交底工作。 2) 焊前保证焊钉及母材施焊表面无氧化铁、油脂等缺陷, 瓷环及焊钉施焊处 50mm 范围内不应受潮。 3) 焊枪、焊钉轴线与工件表面垂直, 焊接提枪速度不宜过快。 (2) 监理单位: 1) 熟悉施工图纸及其相关规范要求和施工方案、监理细则, 掌握其生产施工时的需的原材料种类、生产标准和验收规范; 2) 加强旁站监督管理, 不符合施焊环境、参数及条件的及时要求整改。不合格的及时要求返工处理。		
案例编号	4-25	案例类别	大跨度叠合板施工问题
通病描述	装配化装修: 大跨度 PC 叠合楼板扰度过大

原因分析	<p>(1) 叠合板长宽比过大，长度较长容易导致脱模和堆放时翘曲变形；</p> <p>(2) 大跨度叠合楼板吊装及施工过程中未按混凝土施工规范要求起拱；</p> <p>(3) 主体结构施工时未加强对班组材料堆放及拆模时间进行有效管控，材料堆放过于集中或超载；</p> <p>(4) 大跨度叠合楼板拆模过早，拆模前未对叠合板中部采取有效回顶措施；</p> <p>(5) 混凝土养护措施不到位；</p> <p>(6) 叠合板现浇部分混凝土浇筑前未对板带模板和 PC 预制构件进行洒水湿润。</p>
通病预防措施建议	<p>(1) 设计单位：</p> <p>1) 应对 PC 叠合楼板的安装规定具体的起拱比例。</p> <p>2) 经脱模吊装验算，预制叠合板在长度 4.5m 以上，设计吊点宜设计 6 个及以上的吊点位置。</p> <p>(2) 生产单位：</p> <p>1) 生产前对预制叠合板的模台进行水平效验，模台符合要求方能安排生产。</p> <p>2) 加强钢筋班组的教育培训，对板的钢筋分布严格控制，间距误差控制在$\pm 10\text{mm}$。楼板的钢筋保护层厚度控制在$[\text{+}8, \text{-}5]\text{mm}$。</p> <p>3) 预制叠合板脱模时，需按照吊点位置进行脱模，不得少吊点脱模起吊。</p> <p>4) 厂家在叠合板制作过程中，脱模强度一定在 15mpa 以上方可脱</p>

<p>模，强度未达到设计强度时采取水平不受力放置，不要堆码及运输，防止因堆码悬挑问题导致板的翘曲、下垂。</p> <p>(3) 施工单位：</p> <p>1) 对铺好的楼板模板进行第一次调平，验收合格后方可吊装叠合板；待叠合板全部吊装完成后对楼板模板平整度进行第二次检查调平；在混凝土浇捣中全程跟踪实测楼板平整度进行第三次调平并实施起拱，起拱量控制在楼板跨度的千分之一点五左右。</p> <p>2) 楼板混凝土浇捣前需对模板和 PC 预制构件进行洒水湿润</p> <p>3) 严格控制模架支撑拆除时间，确保楼板混凝土强度达到设计要求后方可拆除。并在拆模前先对叠合板底进行有效回顶，且此回顶立杆在后续装饰装修阶段拆除。</p> <p>4) 在主体结构施工阶段控制新浇筑混凝土楼面上施工进度，在楼板混凝土强度达到 1.2mpa 以上方可进行上部主体施工，并将施工材料分散堆置于楼板面，禁止超载或集中堆放材料。</p> <p>5) 加强混凝土楼板的养护。在混凝土平仓后立即覆盖塑料薄膜进行保湿养护，待达到上部主体施工条件后改为每天浇水养护 14 天。</p> <p>(4) 监理单位：</p> <p>1) 审核与 PC 生产的相关的各专项施工方案</p> <p>2) 审核 PC 加工构件厂营业执照、资质、安全生产许可证、技术力量、生产规模、业务手册（业绩）、试验室等级进行审核。</p> <p>3) 熟悉 PC 构件图纸及其相关规范要求和施工方案、监理细则，掌握其生产施工时的需的原材料种类、生产标准和验收规范；</p> <p>4) 对 PC 加工模具对进行验收，填写好验收表格，合格后方可进行组装；</p> <p>5) 对 PC 构件预埋件、预埋孔洞、吊钉、接驳器、套筒、保温板、保护层、钢筋绑扎骨架等严格按照 PC 构件深化图纸进行验收，验收通过才准进行浇筑混凝土；</p> <p>6) 对验收合格的资料进行签字，整理、归档驻厂监理资料。</p>
--	---

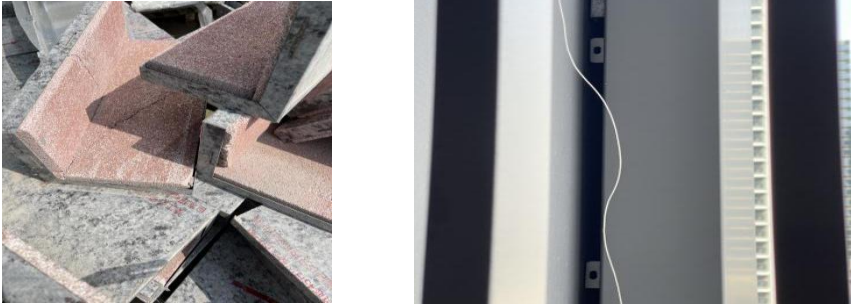
案例编号	4-26	案例类别	外墙装饰保温一体板安装问题
通病描述	装配化装修： (1) 装饰保温一体板表面凸起、凹陷、不平整； (2) 胶缝不明显，层次感较差，部分胶缝开裂； (3) 外立面阴、阳角位置不顺直。		
通病照片

原因分析	(1) 装饰保温一体板进场后存放不当，部分保温层破损； (2) 龙骨施工前未对基础进行查验，基础平整度不足； (3) 保温装饰一体板卡槽螺栓松动，与承托件不能紧密结合； (4) 工人施工工艺不成熟，胶缝宽度不一致； (5) 阳角位置施工时未拉线导致胶缝弯曲，不顺直。		
通病预防措施建议	(1) 生产单位措施： 1) 材料出厂前应进行出场验收，注重对产品质量的把关； 2) 材料运输过程中应做好相应的防护工作，保证材料不在运输过程中出现损坏。 施工单位措施： 3) 做好材料进场的验收工作，对不合格板材一律作清退处理； 4) 施工前对装饰保温一体板进行排版，编制专项施工方案； 5) 装饰保温一体板堆放层数不应，堆放场地应有防雨、防潮措施，露天存放的应加盖防水油布，做好防护； 6) 施工前对工人进行安全技术交底、使操作工人深入了解工艺流程和施工质量控制要点； 7) 外墙板材安装过程中用靠尺测量与相邻墙板之间的平整度，并及时做出调整； 8) 选择合格的密封胶对外墙板之间的缝隙进行处理，缝宽不应大于 5mm； 9) 保证承托件螺栓的长度，保证承托件稳定、牢固。 (2) 监理单位措施：

<p>1) 对材料生产厂家营业执照、资质、安全生产许可证等进行审核;</p> <p>2) 审核保温一体板安装专项施工方案,督促施工单位对装饰保温一体板进行安装预排版,并做好排版的审核工作;</p> <p>3) 对进场的材料进行进场验收、现场见证取样送检复试,材料合格后方可进行安装;</p> <p>4) 对施工过程进行监督、验收。</p>		
案例编号	4-27	案例类别	钢结构钢筋桁架楼承板栓钉施工问题
通病描述	<p>装配化装修:</p> <p>(1) 栓钉间距参差不齐,垂直度较差;</p> <p>(2) 混凝土浇筑掺杂瓷环碎屑影响施工质量;</p> <p>(3) 钢梁上表面未做保护误刷油漆导致与栓钉接触不紧实存在气孔。</p>		
通病照片	 		
原因分析	<p>(1) 钢梁深化加工时未做涂装工程技术交底。</p> <p>(2) 栓钉施工前未划线标记,栓钉设计布置不合理。</p> <p>(3) 栓钉存放时未做保护措施致使其性能下降。</p> <p>(4) 栓钉焊接时操作不当,未及时自检调整栓钉机电流等参数。</p>		
通病预防措施建议	<p>(1) 生产单位:</p> <p>1) 图纸深化过程中逐项检查,及时发现问题并纠正,完善图纸审核流程,对施工过程中可能出现的问题提前考虑并重点审查;</p> <p>2) 构件加工前进行图纸交底,对于需要保护部位在涂刷油漆前需仔细检查,若存在遗漏需及时处理,待确认无误后方可进入下道工序;</p> <p>3) 构件进场时做好验收工作,未按照图纸要求制作或者不合格产品需及时返厂处理;</p> <p>4) 栓钉施工前对工人进行施工交底,将栓钉打设位置划线标记,</p>

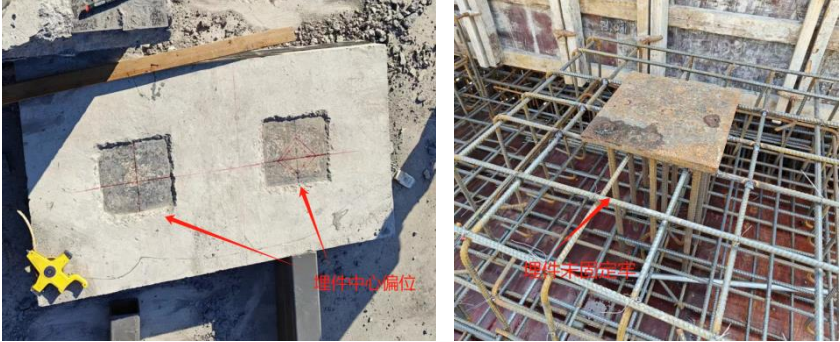
案例编号	4-29	案例类别	钢结构预埋锚栓及预埋件施工问题
通病描述	<p>装配化装修：</p> <p>(1) 预埋件安装时轴线、标高复核不准且土建结构存在偏差导致埋件偏位。</p> <p>(2) 预埋件安装后固定不牢导致埋件在混凝土浇筑后偏位。</p> <p>(3) 各工种协调不统一导致预埋件存在漏埋情况。</p>		
通病照片

原因分析	<p>(1) 管理人员不熟悉图纸，未统筹安排好各方施工顺序。</p> <p>(2) 各工种未做好工序交接工作，对于己方施工过程中发现的问题未及时反馈。</p> <p>(3) 预埋件安装前后未复核轴线、标高基准线是否正确。</p> <p>(4) 预埋件安装时固定不牢，混凝土浇筑前未再次复核调整。</p>		
通病预防措施建议	<p>(1) 在土建施工过程中应复核结构尺寸，对于存在偏差及设计变更的部位及时反馈并与各相关单位、部门进行沟通处理。</p> <p>(2) 预埋件安装前应做好轴线及基准标高的复核工作，对于土建结构也需复核检查是否存在偏位情况。</p> <p>(3) 预埋件深化加工时需考虑与土建部分的结合部位是否存在遮挡以及碰撞情况，若存在问题需及时反馈调整，避免施工时无法安装或者出现安装偏位。</p> <p>(4) 管理人员统筹安排好各工种的施工顺序并交代到位，避免存在预埋件还未安装而模板已经封好或漏埋的事情发生。</p> <p>(5) 预埋件安装完成后需再次统一检查复核，确认无误后可用铁丝等工具将其与土建结构绑扎或焊接牢固，避免浇筑混凝土时跑位。</p>
