# **《房屋市政工程生产安全重大事故隐患判定标准（2024版）》 《危险性较大的分部分项工程专项施工方案严重缺陷清单（试行）》 解读**

# 房屋市政工程生产安全重大事故隐患判定标准 (2024版)

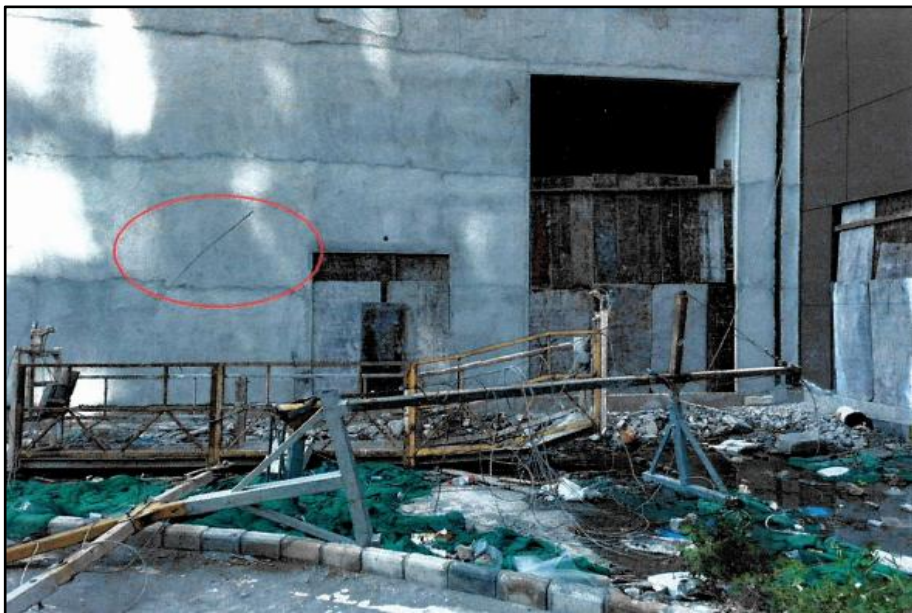
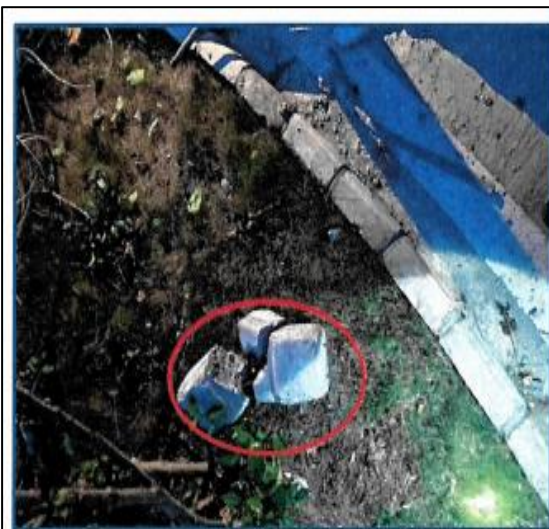
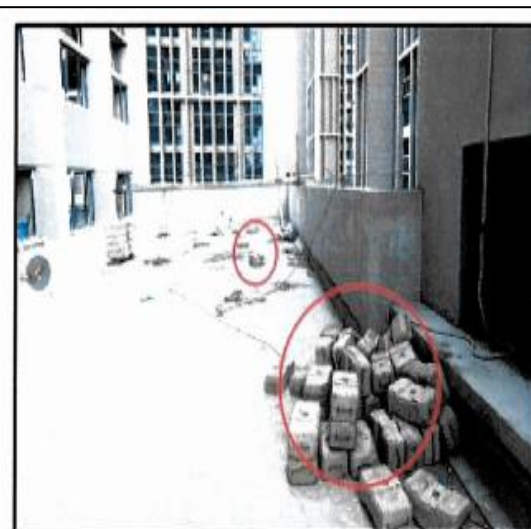
- 2023年9月18日，武汉市东西湖区某项目发生一起高坠事故，造成2人死亡
- 项目两名吊篮安拆作业人员无相应特种资格操作证书，在吊篮配重、安全绳未安装完成的情况下使用吊篮，吊篮在提升过程中失稳倾覆，两人坠亡

散落地面的部分配重碎块

8#楼东南墙屋顶散落及尚未安装的配重块

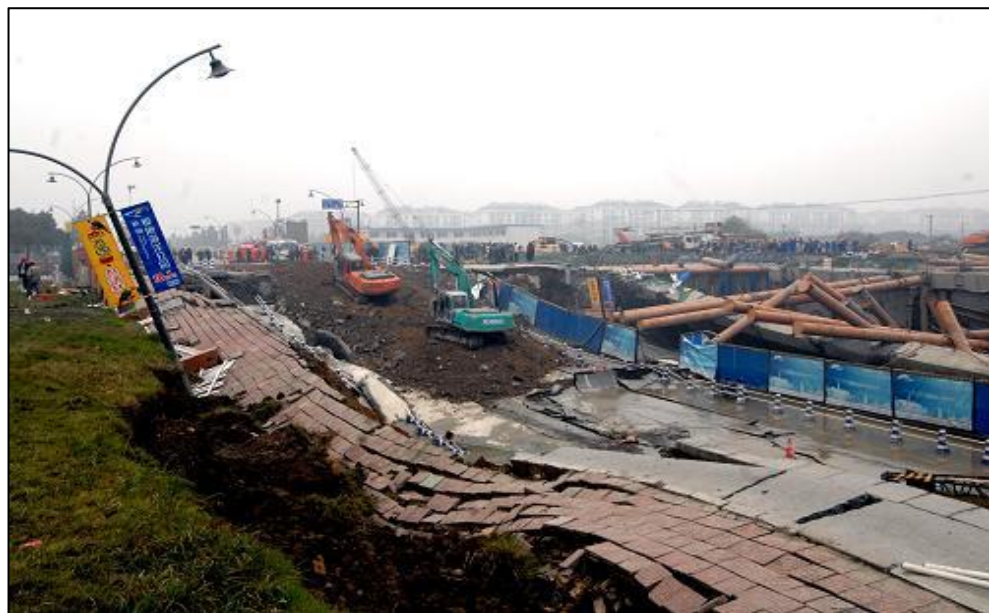
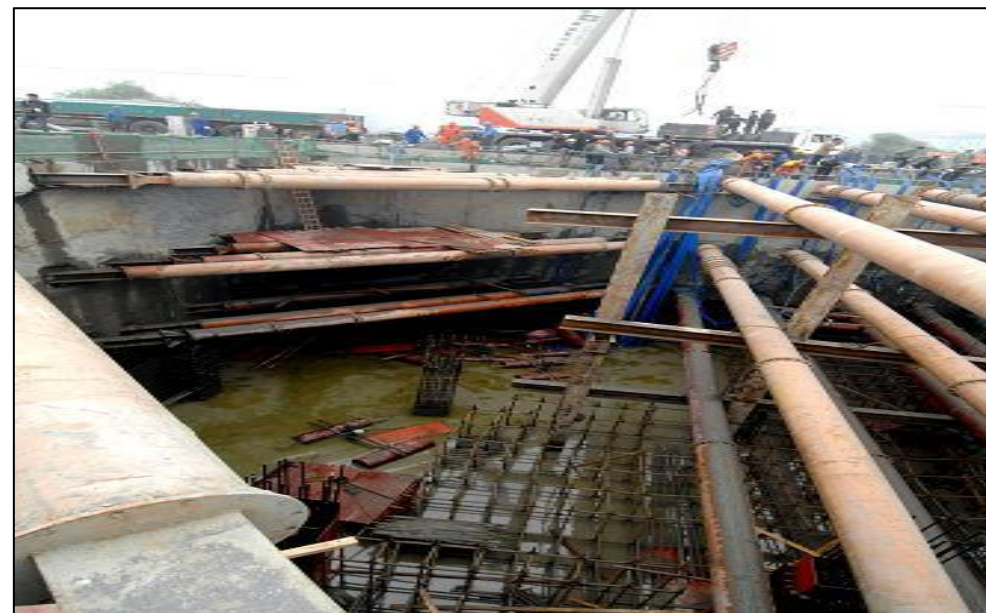
- 2008年11月15日，浙江杭州某地铁项目发生基坑坍塌事故，造成21死24伤
- 事故项目基坑严重超挖，支撑系统存在严重缺陷且钢管支撑架设不及时，垫层未及时浇筑，监测单位施工监测失效（监测内容和方法存在严重缺陷、监测点数量不足、伪造监测数据）

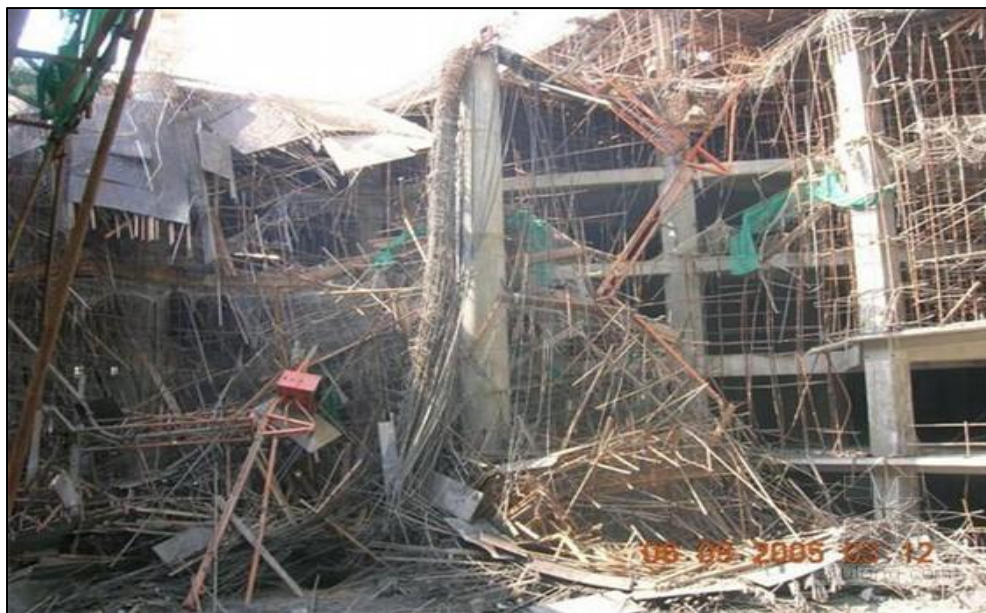
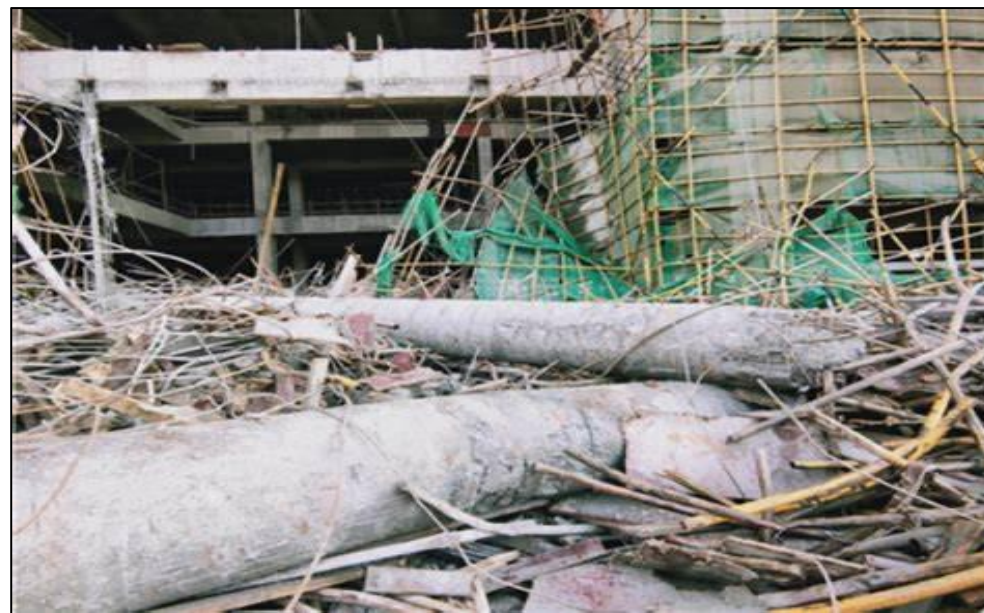
- 2013年11月20日，襄阳南漳某项目发生一起高支模坍塌事故，造成7死5伤
- 事故项目无高支模专项施工方案，未对满堂支撑架承载力进行设计计算，施工荷载超过高支模的实际承载力导致模架坍塌

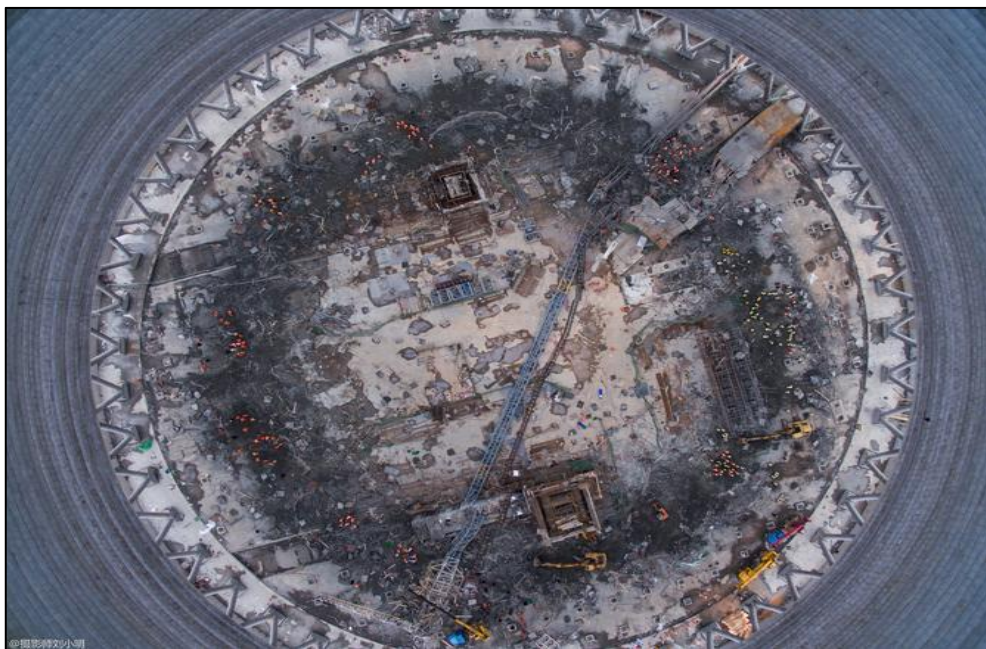
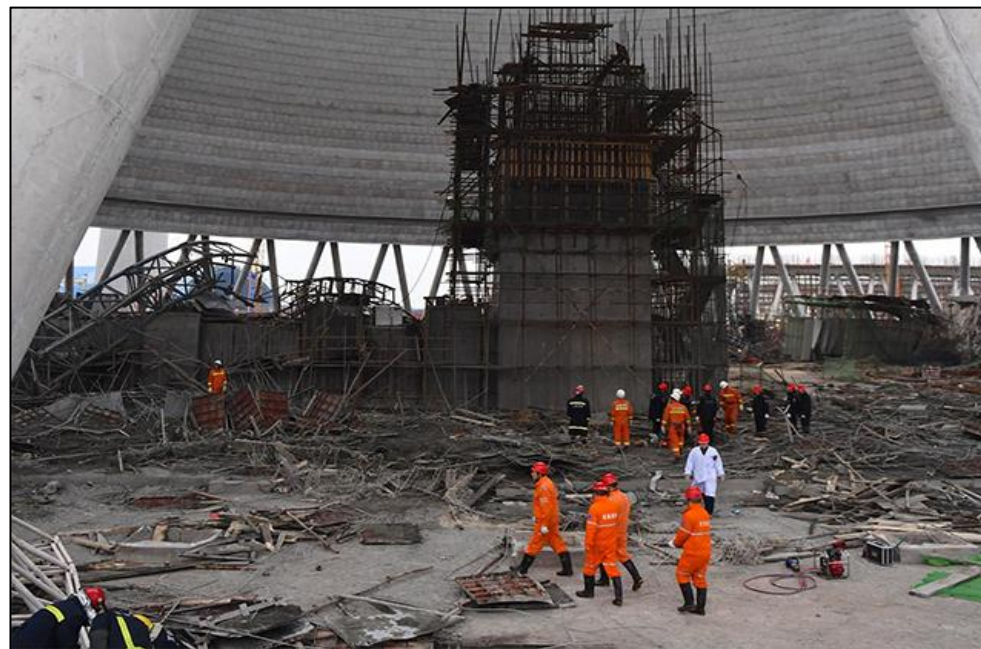
- 2016年11月24日，江西宜春某电厂项目发生冷却塔施工平台倒塌事故，造成73死2伤
- 事故项目在混凝土强度不足的情况下违规拆除滑模，导致筒壁混凝土和模架体系连续倾塌坠落

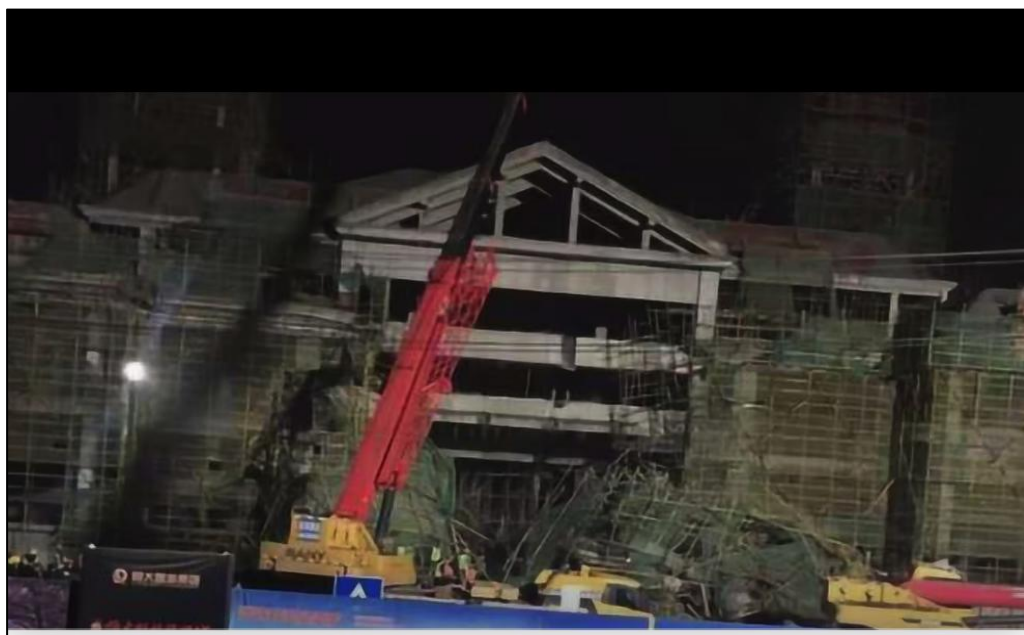
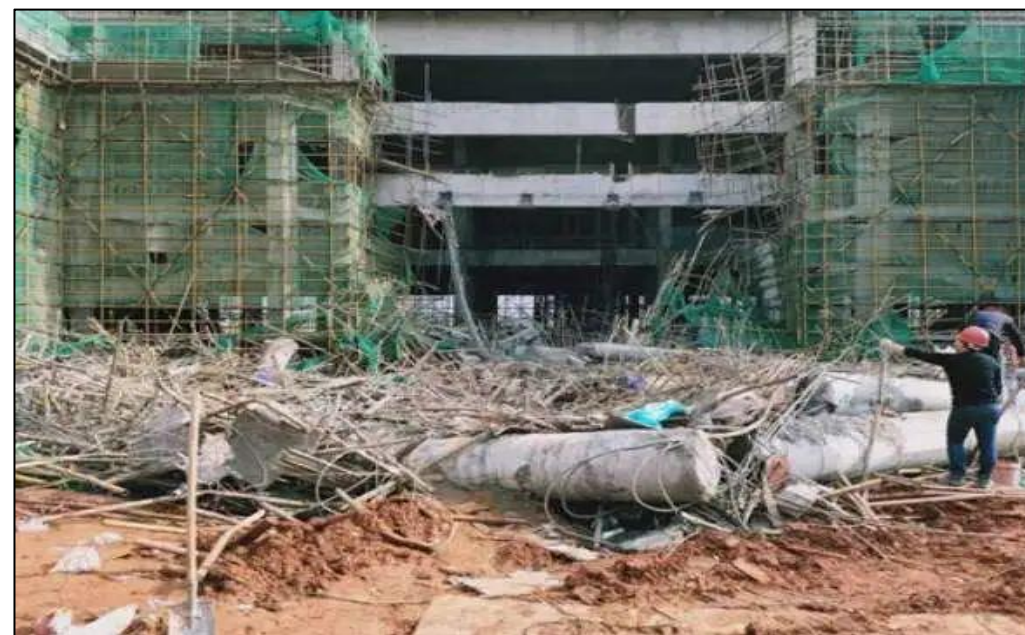
- 2020年1月5日，武汉市江夏区某项目发生一起高支模坍塌事故，造成6死5伤
- 事故项目高支模部分材料不合格导致架体承载力及稳定性低于设计预期，部分扫地杆、水平杆缺失，浇筑时采用不对称浇筑，致使局部梁支架稳定性不满足设计承载要求，且在竖向结构混凝土强度不够的情况下浇筑梁板

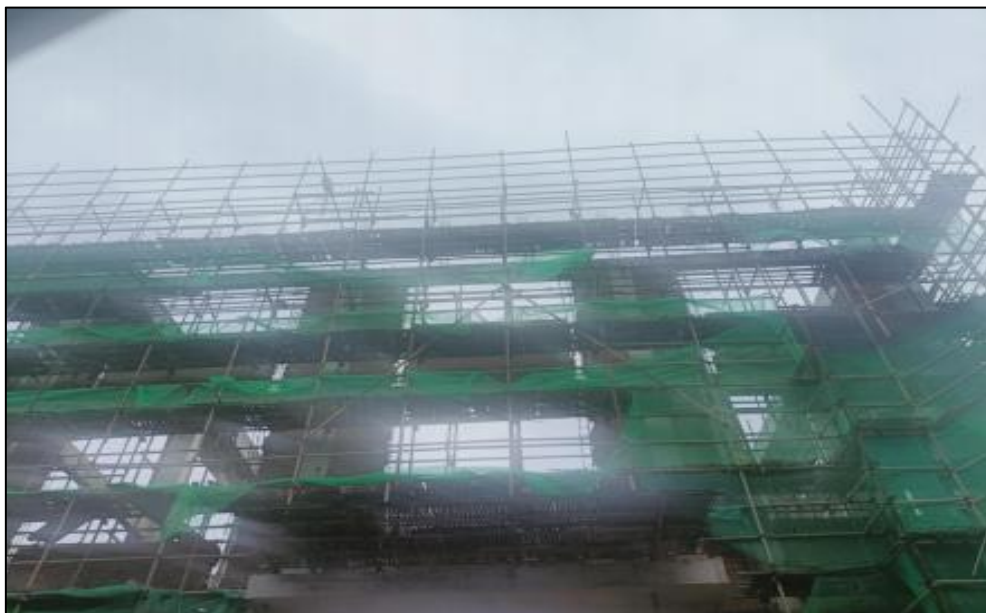
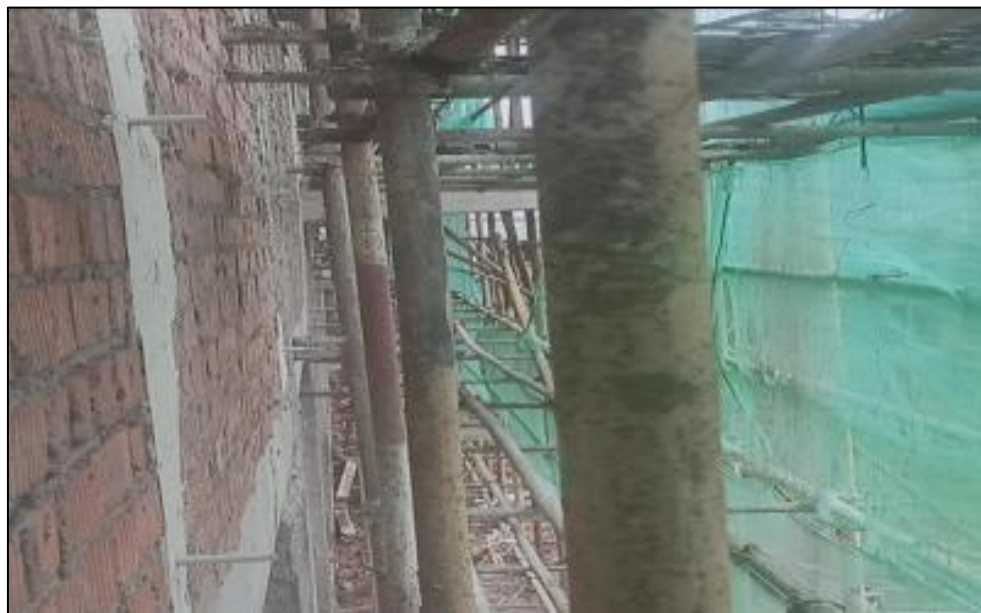
- 2021年7月23日，安徽宣城某项目发生一起脚手架坍塌事故，造成3人死亡
- 事故项目落地式脚手架连墙件设置不足、连墙件抗拉强度不足、扣件螺栓拧紧扭力矩严重不符合要求、扣件抗滑力不足，将黏土空心砖集中堆放到架体上导致架体严重超载，造成架体失稳坍塌

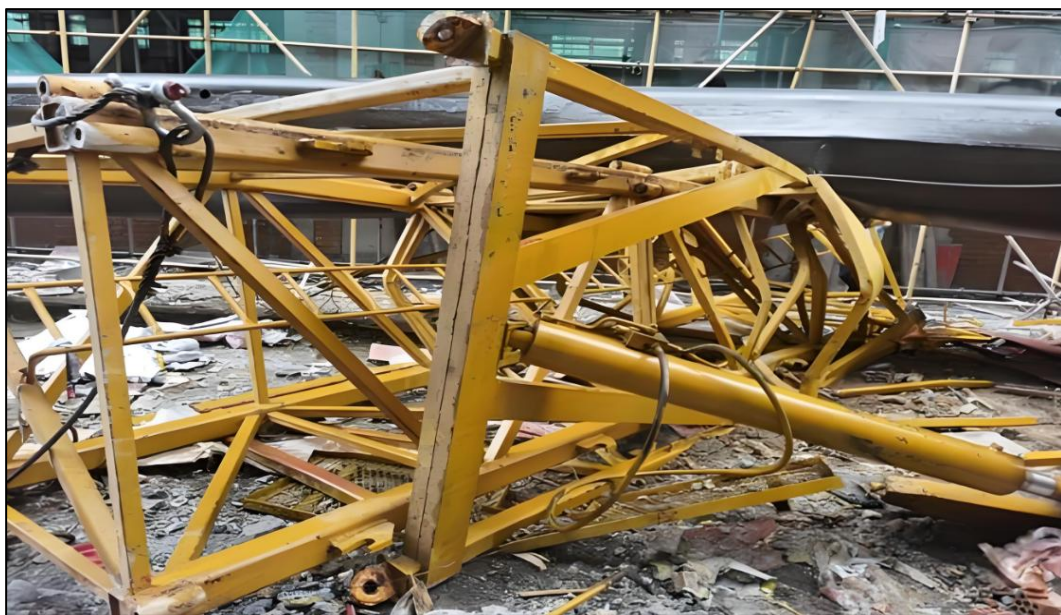
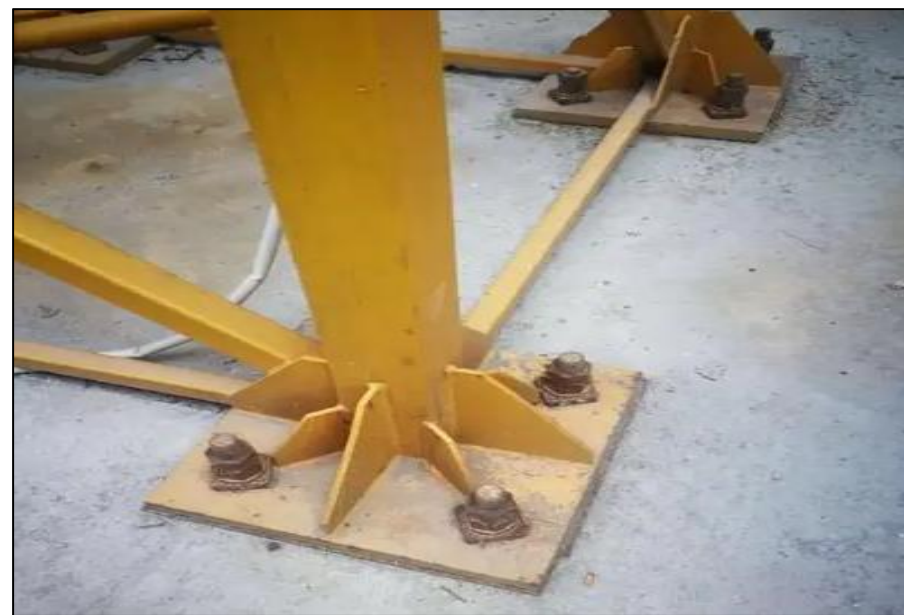
- 2016年5月21日，山东威海某项目发生一起塔机倾覆事故，造成3死2伤
- 事故项目安装单位没有对塔机基座和预埋螺栓进行检查复核，盲目配备塔机基础预埋螺栓螺母，地脚螺母直径、螺距与螺栓规格不匹配，造成组合承载力严重不足，导致安装过程中塔机倾倒

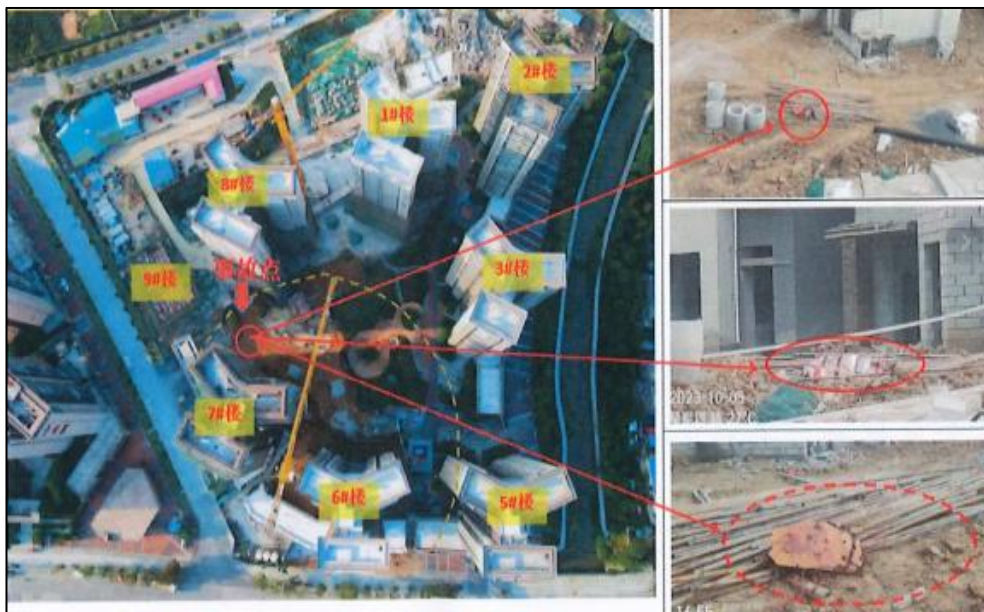
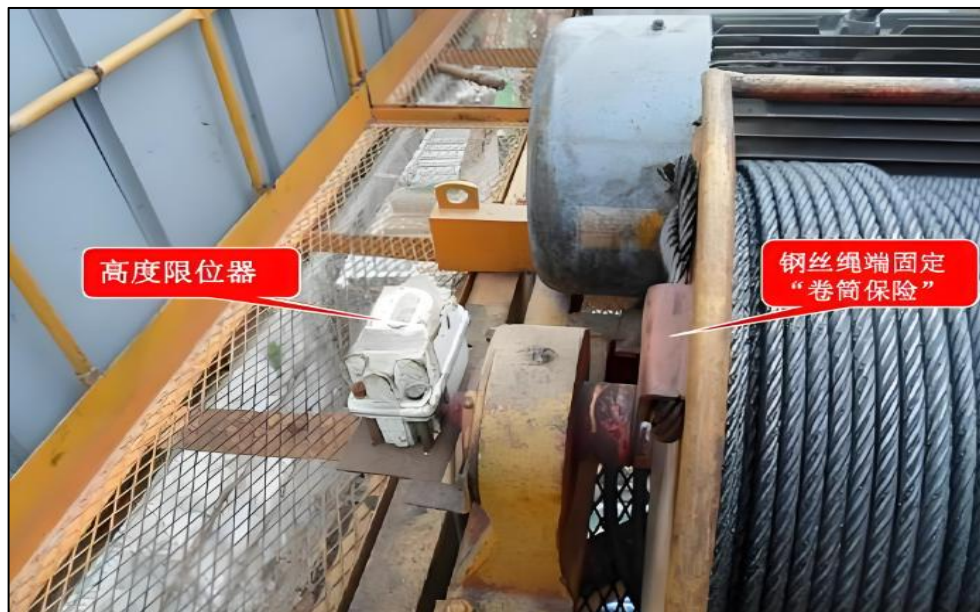
- 2023年10月5日，广西桂林某项目发生一起起重伤害事故，造成1人死亡
- 塔式起重机起升高度限位器失效，导致作业时吊钩装置上升撞击小车下端，起升卷扬机仍未停机，起升钢丝绳被拉断，吊钩装置坠落致人死亡

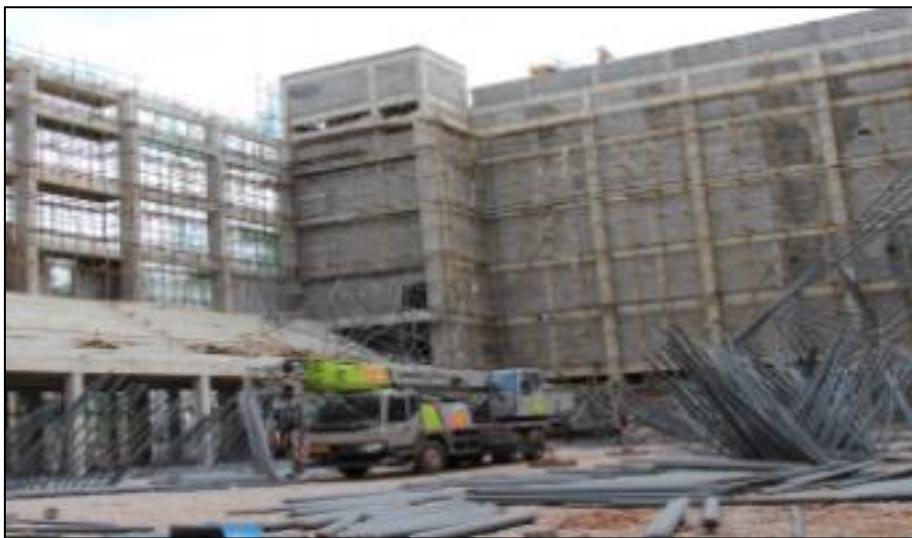
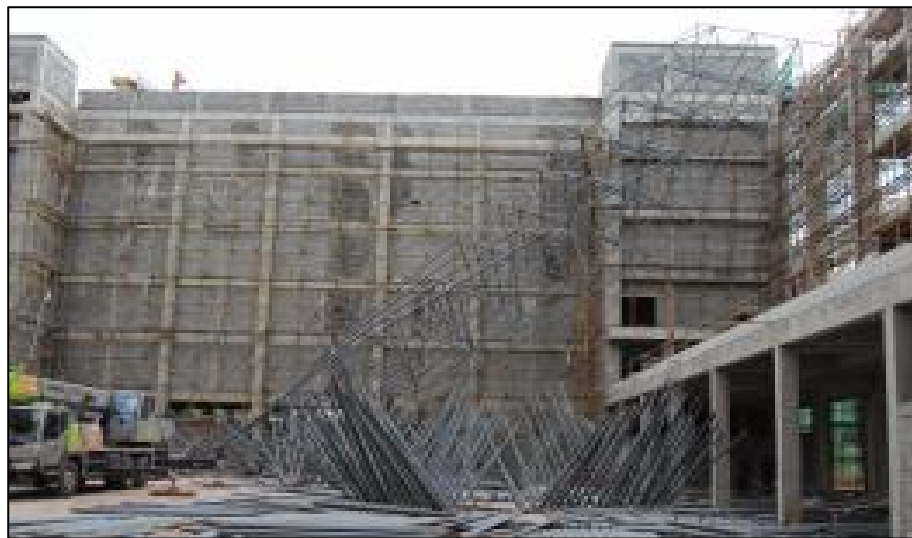
- 2016年8月13日，贵州黔西南州某项目发生一起钢结构坍塌事故，造成4死2伤
- 事故项目钢网架安装施工中未搭设安装支撑架，吊装无防倾覆措施，在重力和风荷载作用下钢网架失稳倾覆。

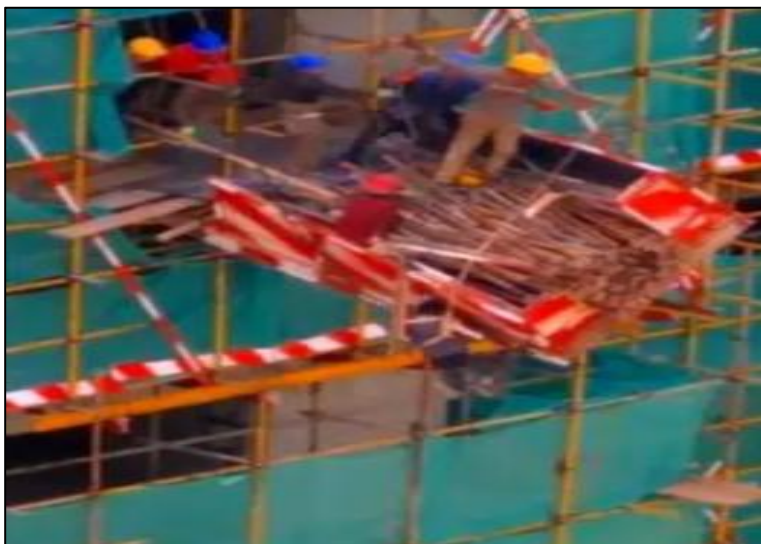
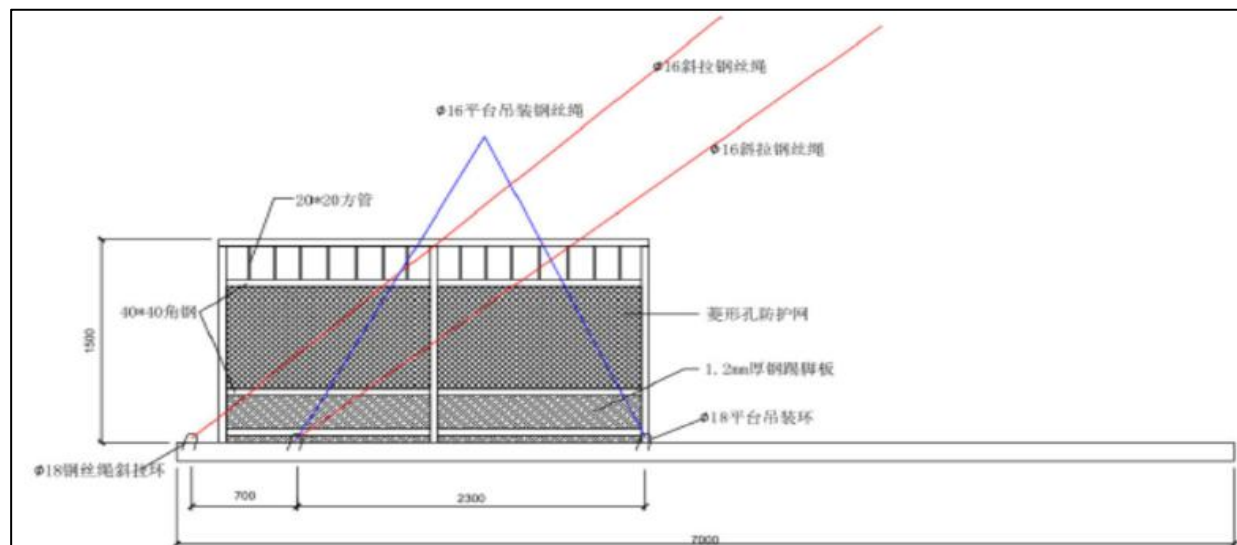
- 2012年8月1日，十堰市某项目发生一起高处坠落事故，造成2人死亡
- 事故项目卸料平台斜拉钢丝绳上端锚固点不牢靠，使用过程中被拉脱导致卸料平台前倾垮塌

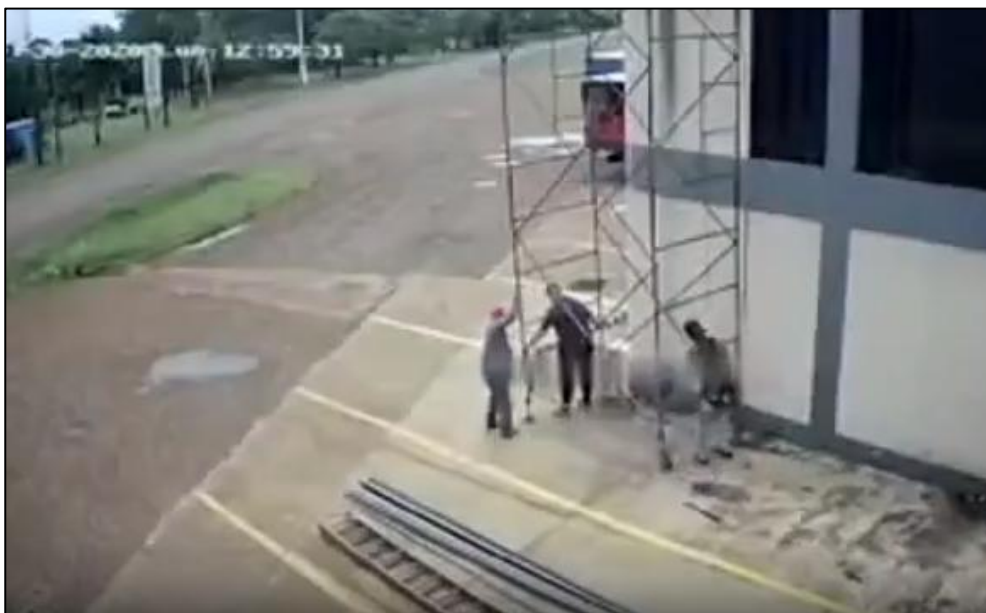
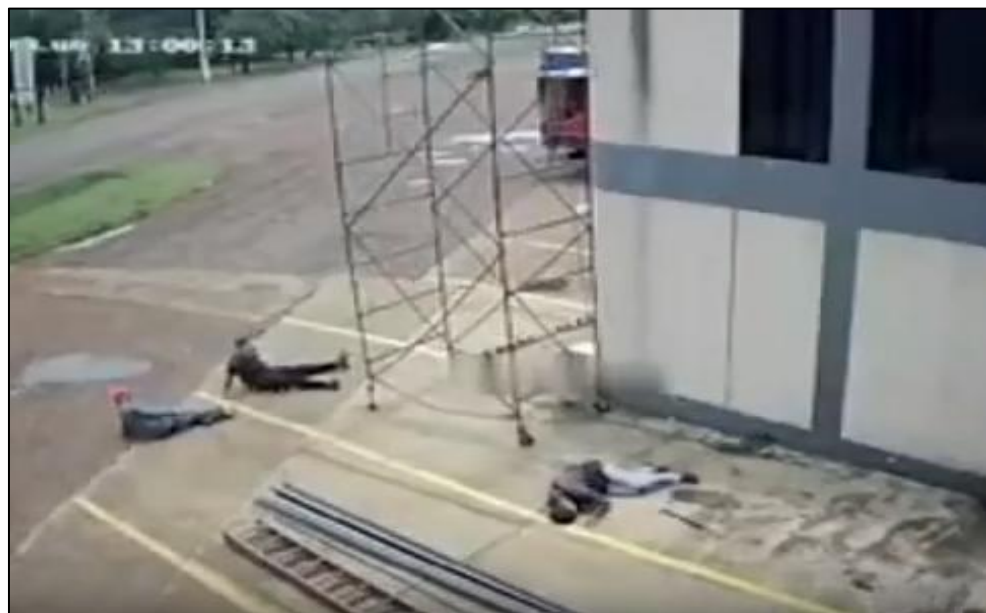
- 2020年8月1日，陕西西咸新区某项目发生一起触电事故，造成3人死亡
- 项目施工区域与10kV高压线没有保持安全距离且未采取防护措施，工人在高压线危险距离内移动脚手架，脚手架触碰高压线，导致3名工人触电死亡

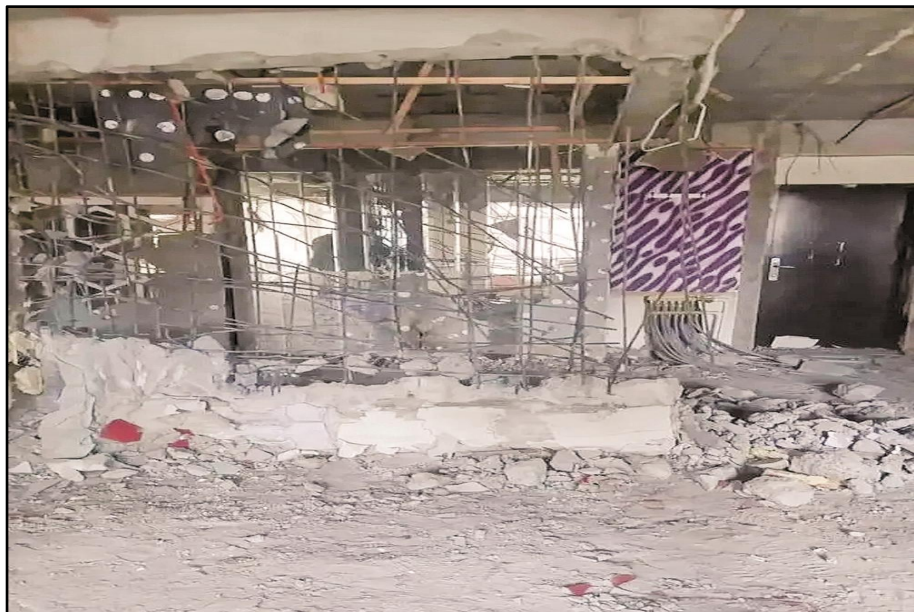
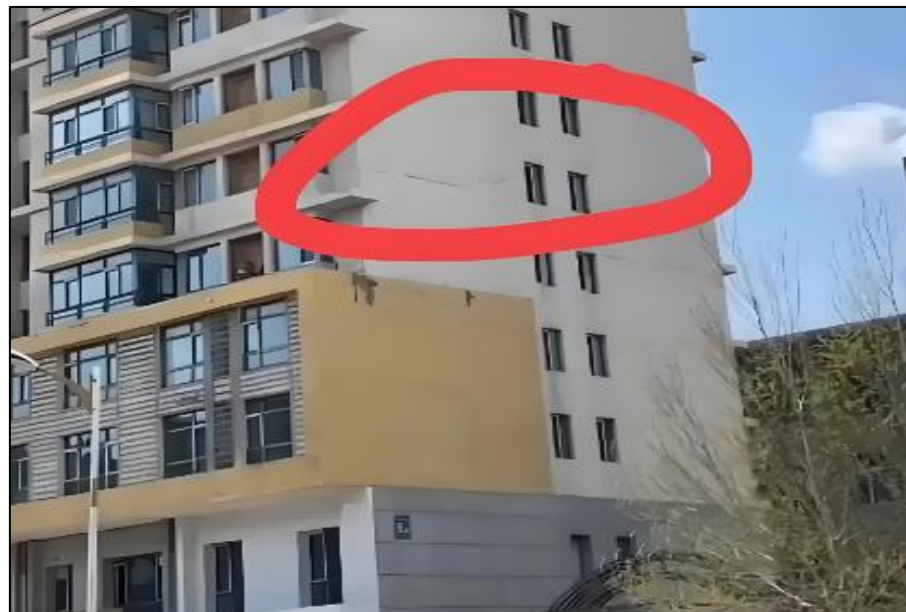
- 2023年4月28日，黑龙江哈尔滨某小区楼体出现裂缝，引起较大舆情
- 业主私自拆改房屋承重墙，导致楼栋整体结构被破坏，建筑受力不均匀，引发墙体开裂

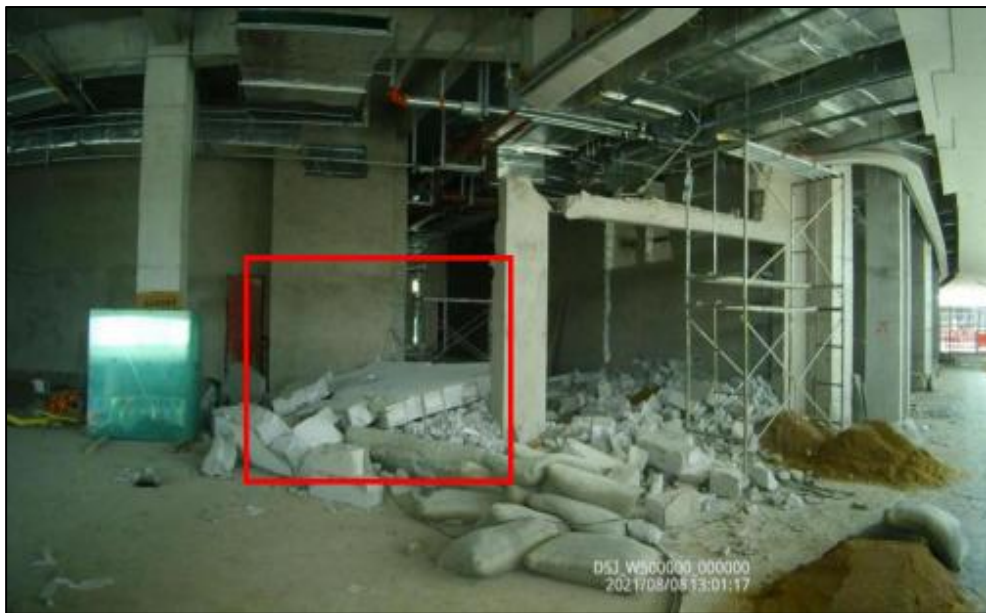
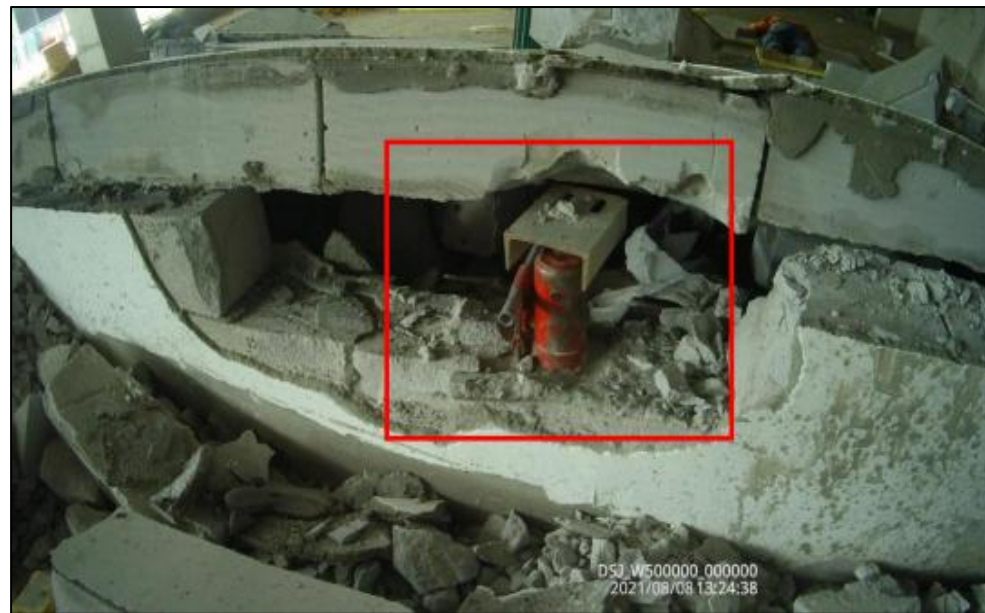
- 2021年8月8日，广西梧州某商铺发生一起墙体倾倒压伤事故，造成2人死亡
- 事故项目在拆除商铺隔墙时，2名作业人员未按照技术交底中从上到下的墙体拆除顺序开展作业，导致墙体坍塌，两人被掩埋

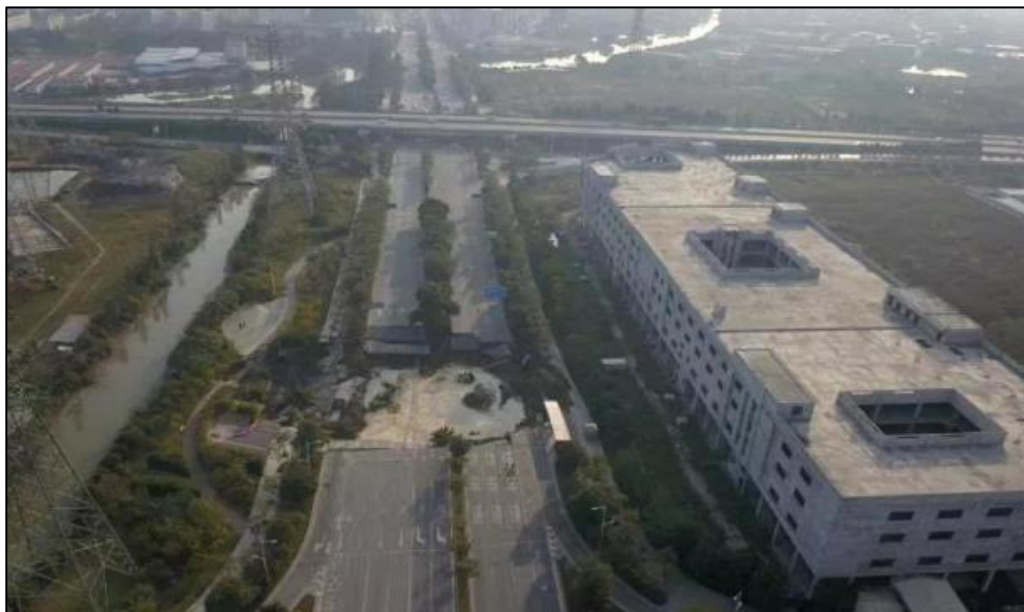
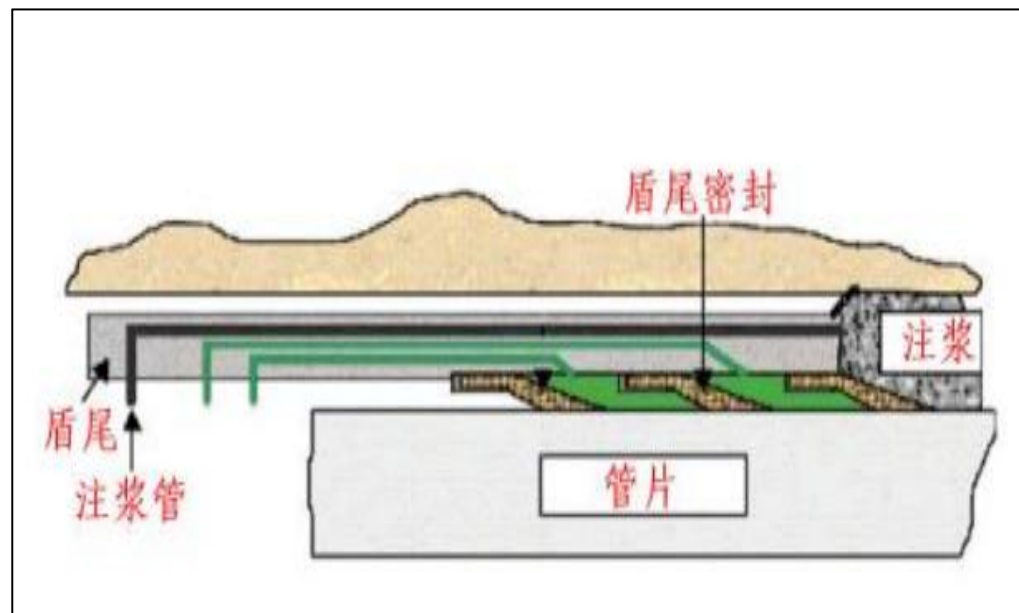
- 2018年2月7日，广东佛山某轨道交通项目发生一起透水坍塌事故，造成11死8伤
- 事故项目盾构机盾尾密封装置失效，在掘进过程中被外部水压力击穿，出现涌泥涌砂，最终造成隧道坍塌

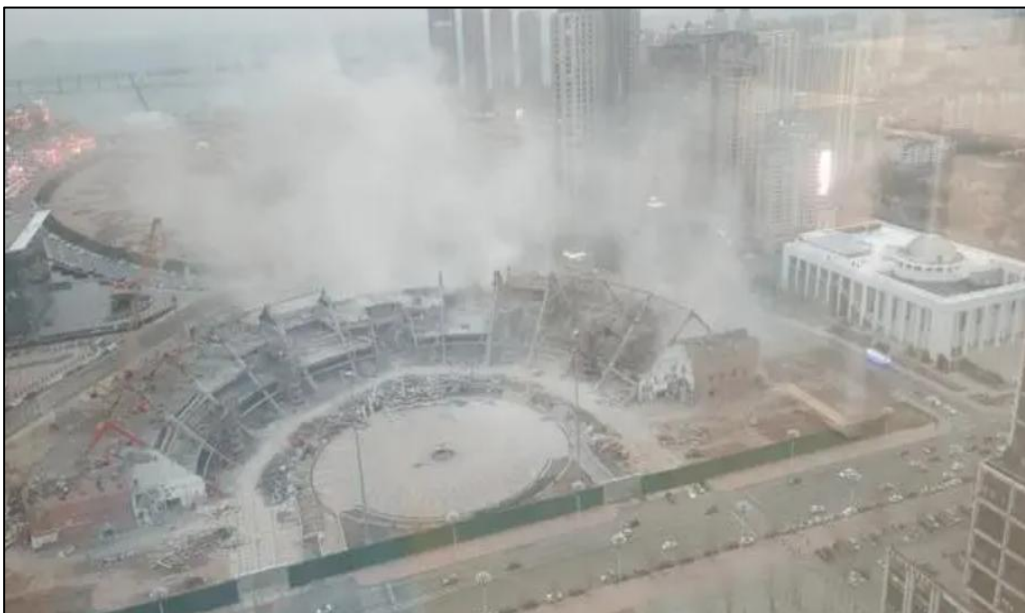
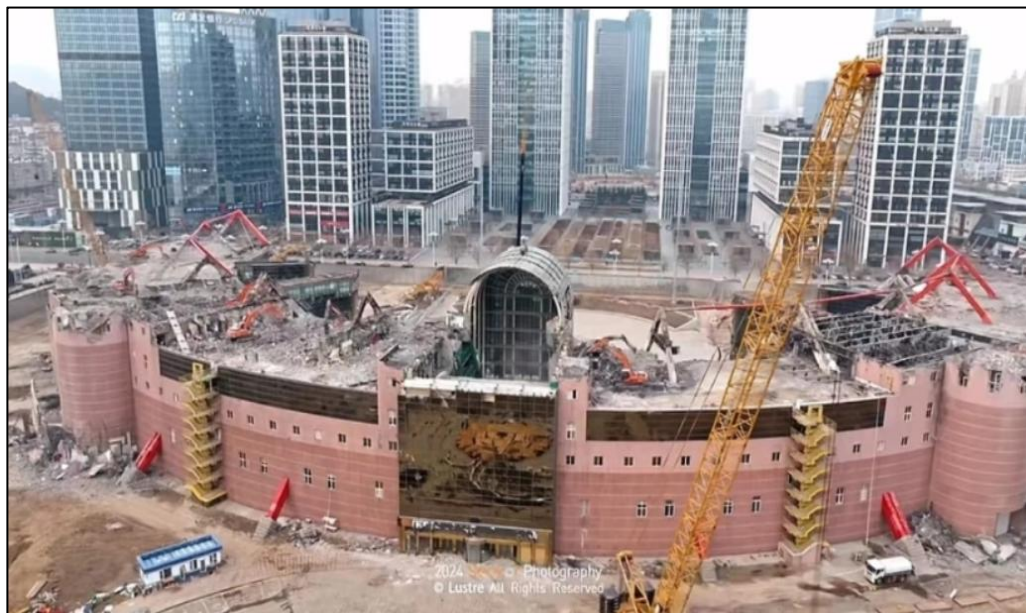
- 2024年2月20日，辽宁大连某拆除工程发生一起坍塌事故，造成4死2伤
- 事故项目施工单位未按照施工方案中使用自重2吨小型挖机的要求，使用总重量约113.5吨的4台挖掘机在三层开展作业，远大于楼板容许承载力，再加上拆除垃圾未及时清运，导致楼板全面坍塌

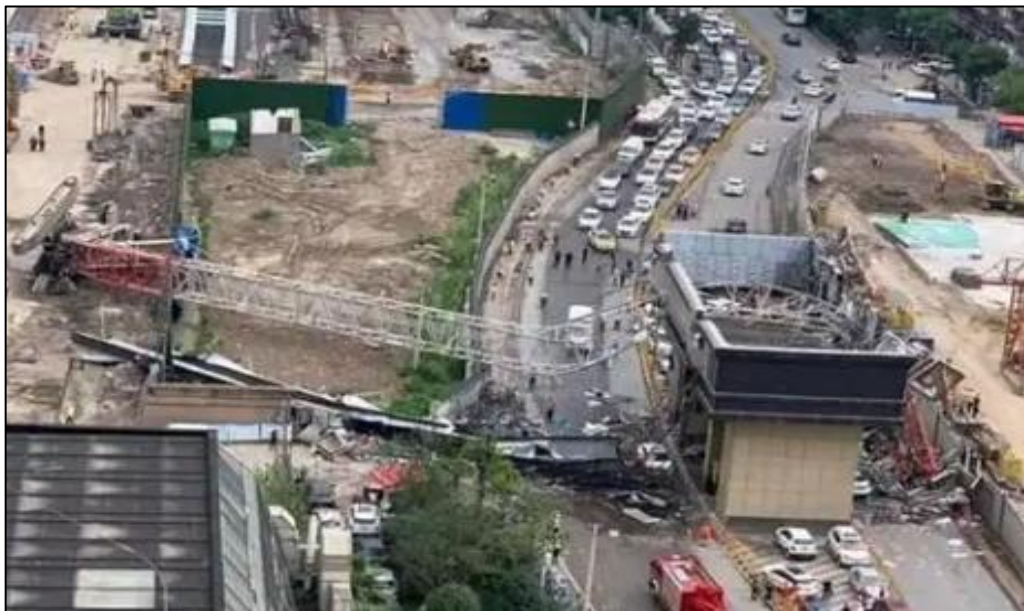
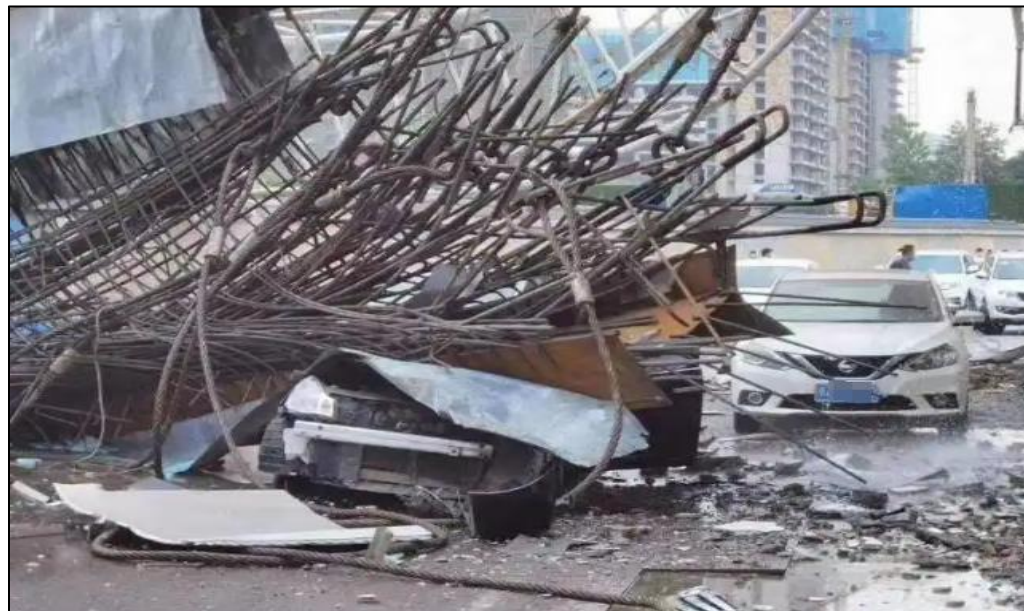
- 2020年6月9日，武汉市某项目发生一起履带吊侧翻事故，导致2人受伤，造成较大舆情
- 施工单位在履带吊作业前未及时校核其作业位置承载能力，车道局部地基被水浸泡，承载力下降，导致履带吊倾翻

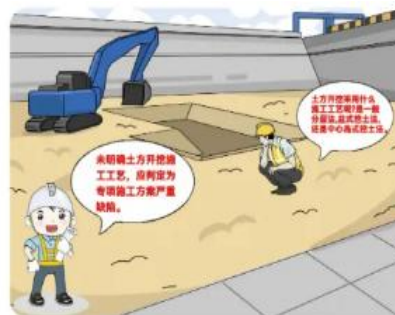
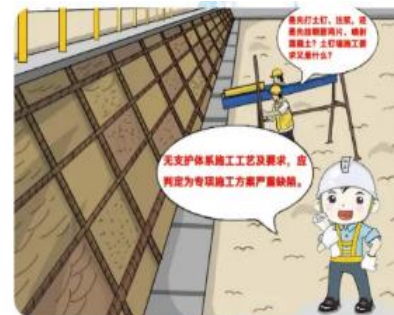
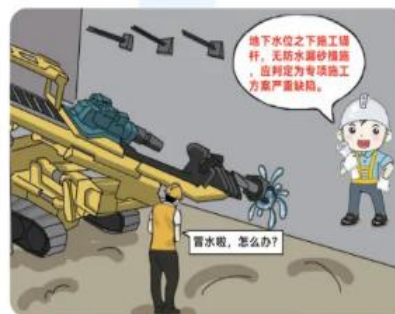
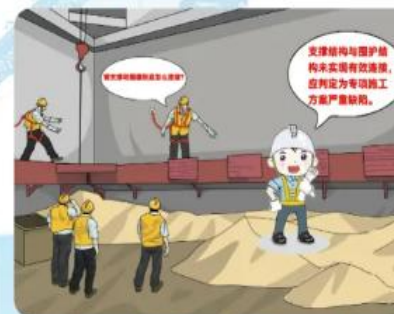
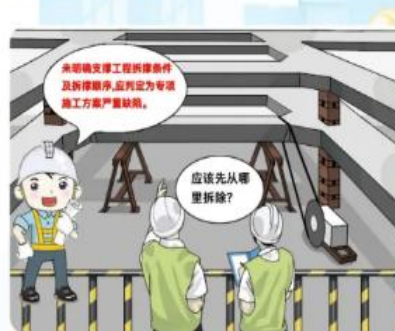
## 第二部分 基坑工程

- **第一条：** 未明确土方开挖施工工艺。
- **第二条：** 无支护体系施工工艺及要求。
- **第三条：** 地下水位之下施工锚杆，无防水漏砂措施。
- **第四条：** 支撑结构与围护结构未实现有效连接。
- **第五条：** 未明确支撑工程拆撑条件及拆撑顺序。

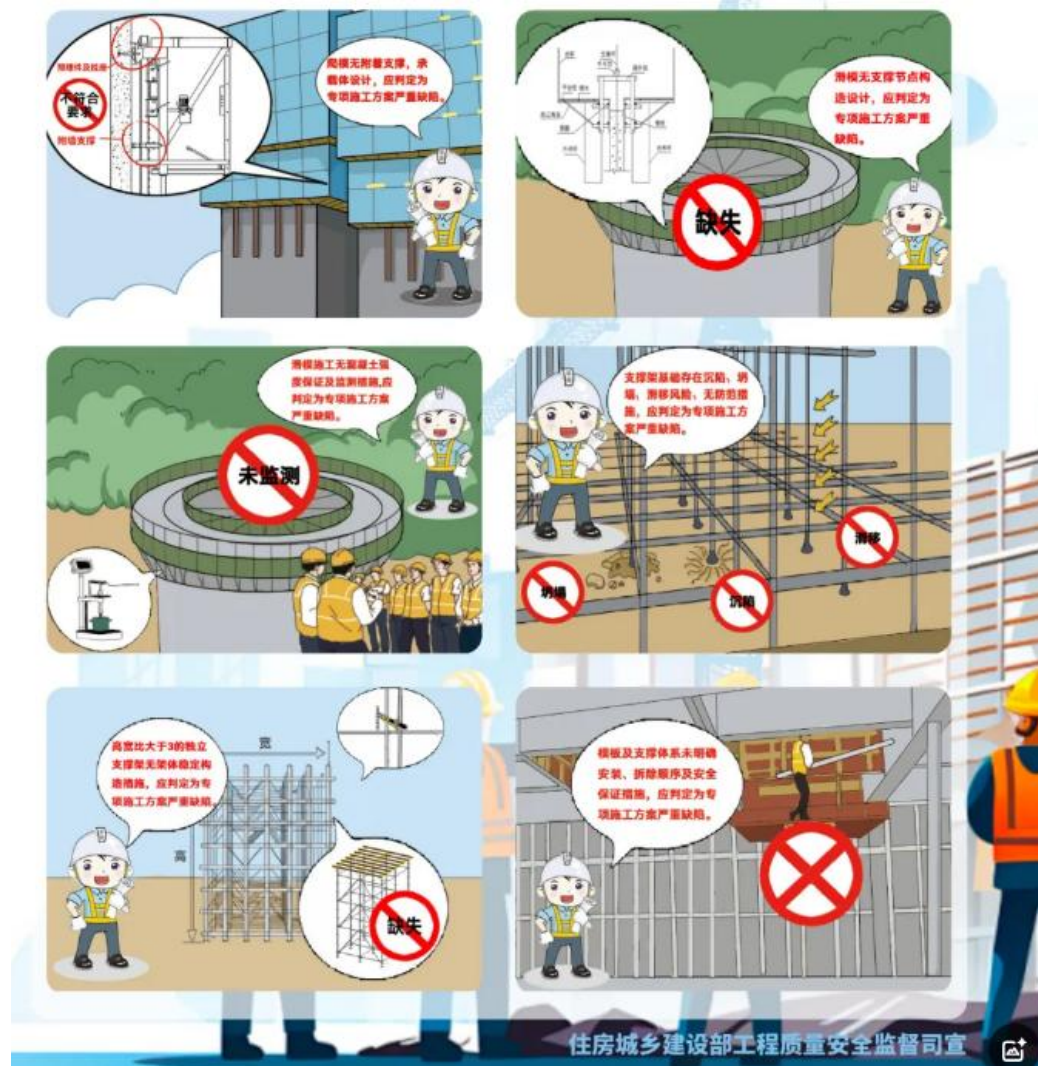
## 第三部分 模板及支撑体系工程

- **第一条：**爬模无附着支撑、承载体设计。
- **第二条：**滑模无支撑节点构造设计。
- **第三条：**滑模施工无混凝土强度保证及监测措施。
- **第四条：**支撑架基础存在沉陷、坍塌、滑移风险，无防范措施。
- **第五条：**高宽比大于3的独立支撑架无架体稳定构造措施。
- **第六条：**模板及支撑体系未明确安装、拆除顺序及安全保障措施。

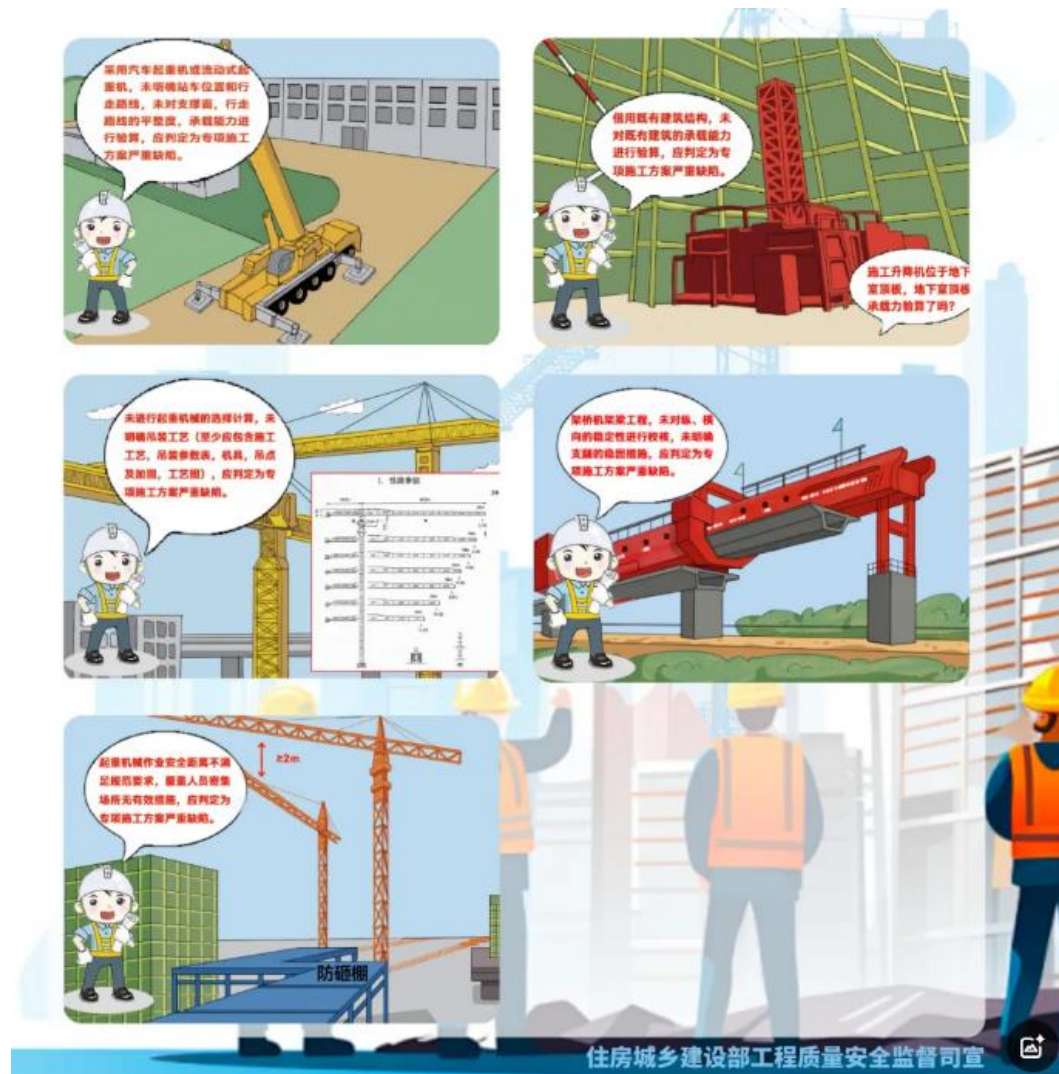
## 第四部分 起重吊装及安装拆卸工程

- **第一条：**采用汽车起重机或流动式起重机,未明确站车位置和行走路线,未对支撑面行走路线的平整度、承载能力进行验算。
- **第二条：**借用既有建筑结构的,未对既有建筑的承载能力进行验算。
- **第三条：**未进行起重机械的选择计算、未明确吊装工艺(至少应包含施工工艺、吊装参数表、机具、吊点及加固、工艺图)。
- **第四条：**架桥机架梁工程,未对纵、横向的稳定性进行校核,未明确支腿的稳固措施。
- **第五条：**起重机械作业安全距离不满足规范要求,覆盖人员密集场所无有效措施。
