# **《房屋市政工程生产安全重大事故隐患判定标准（2024版）》 《危险性较大的分部分项工程专项施工方案严重缺陷清单（试行）》 解读**

# 房屋市政工程生产安全重大事故隐患判定标准 (2024版)

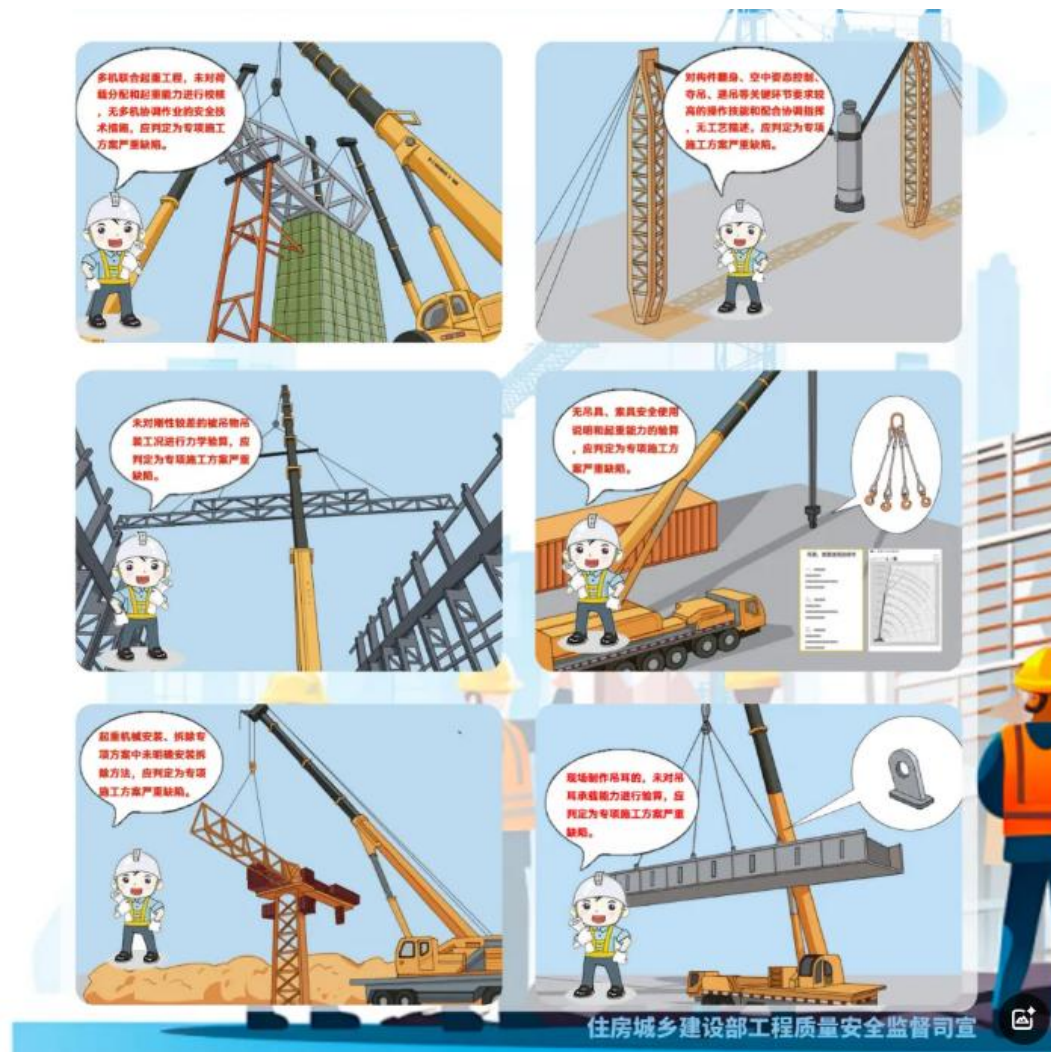
## 第四部分 起重吊装及安装拆卸工程

- **第六条：**多机联合起重工程，未对荷载分配和起重能力进行校核，无多机协调作业的安全技术措施。
- **第七条：**对构件翻身、空中姿态控制、夺吊、递吊等关键环节要求较高的操作技能和配合协调指挥，无工艺描述。
- **第八条：**未对刚性较差的被吊物吊装工况进行力学验算。
- **第九条：**无吊具、索具安全使用说明和起重能力的验算。
- **第十条：**起重机械安装、拆除专项方案中未明确安装拆除方法。
- **第十一条：**现场制作吊耳的，未对吊耳承载能力进行验算。

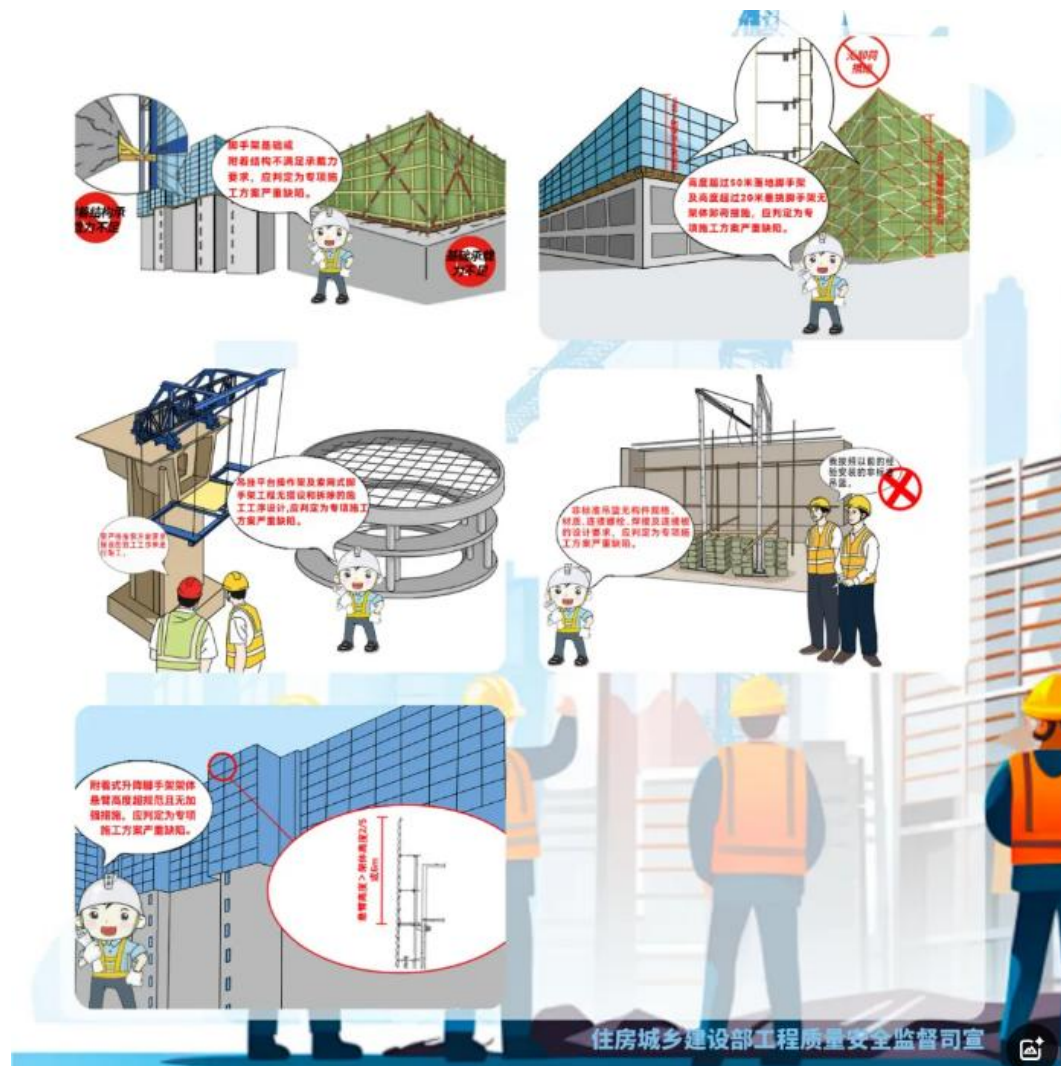
## 第五部分 脚手架工程

- **第一条：** 脚手架基础或附着结构不满足承载力要求。
- **第二条：** 高度超过 50 米落地脚手架及高度超过 20 米悬挑脚手架无架体卸荷措施。
- **第三条：** 吊挂平台操作架及索网式脚手架工程无搭设和拆除的施工工序设计。
- **第四条：** 非标准吊篮无构件规格、材质、连接螺栓、焊缝及连接板的设计要求。
- **第五条：** 附着式升降脚手架架体悬臂高度超规范且无加强措施。

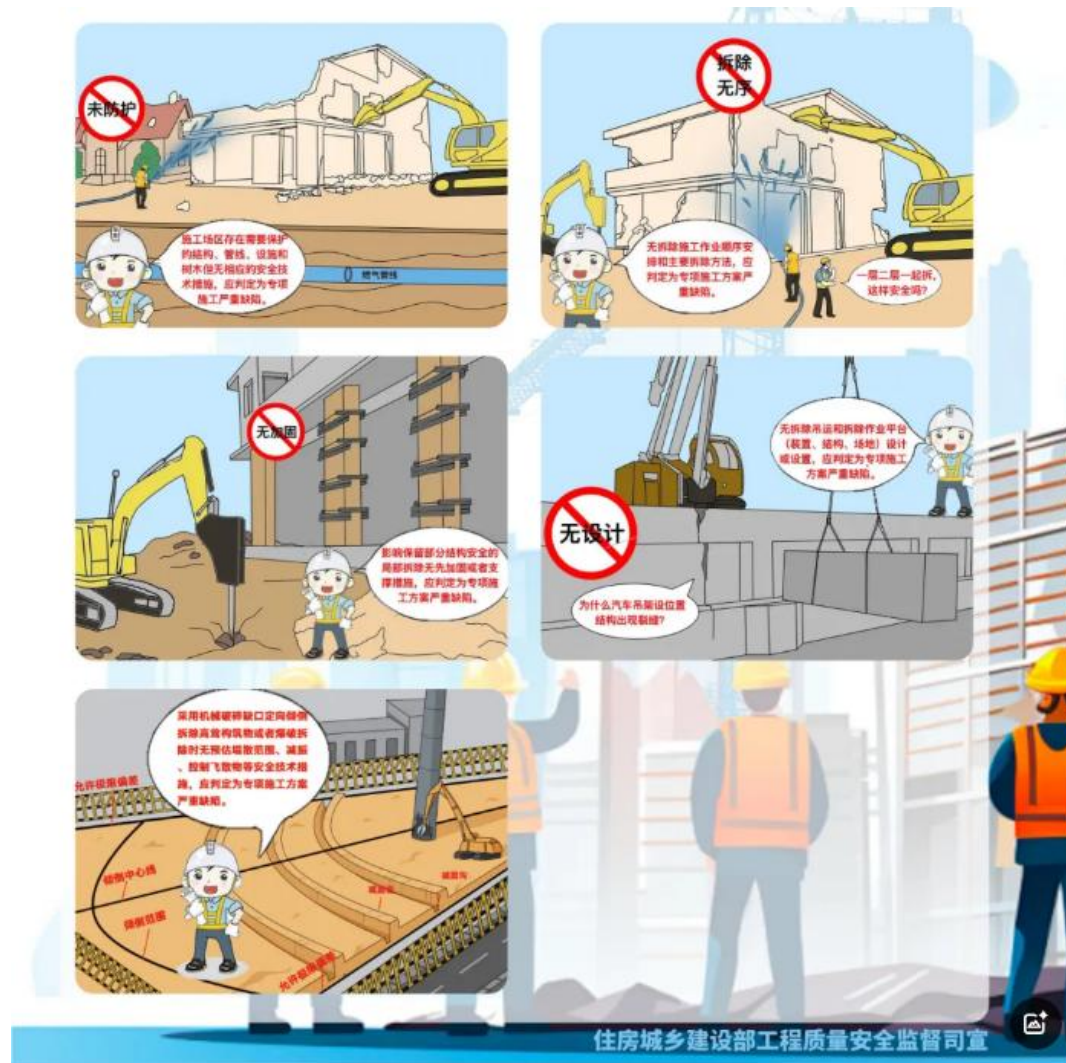
## 第六部分 拆除工程

- **第一条：**施工场区存在需要保护的结构、管线、设施和树木但无相应的安全技术措施。
- **第二条：**无拆除施工作业顺序安排和主要拆除方法。
- **第三条：**影响保留部分结构安全的局部拆除无先加固或者支撑措施。
- **第四条：**无拆除吊运和拆除作业平台(装置、结构、场地)设计或设置。
- **第五条：**采用机械破碎缺口定向倾倒拆除高耸构筑物或者爆破拆除时无预估塌散范围、减振、控制飞散物等安全技术措施。

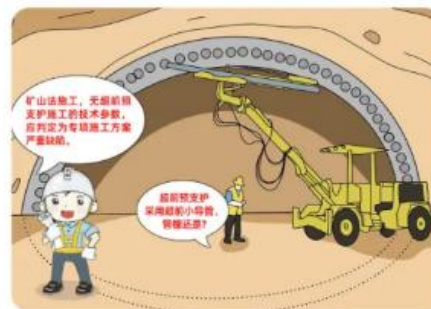
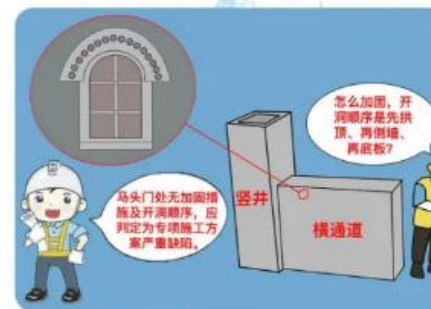
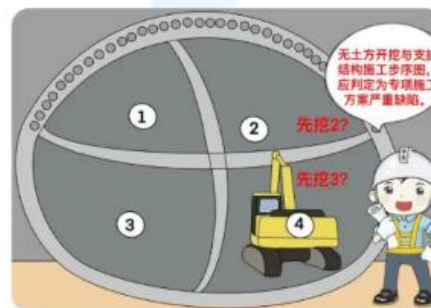
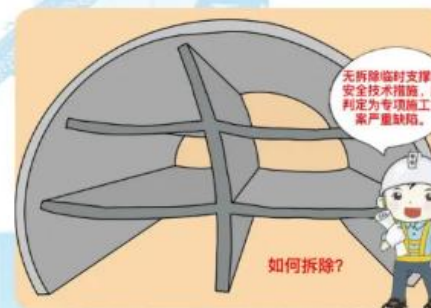
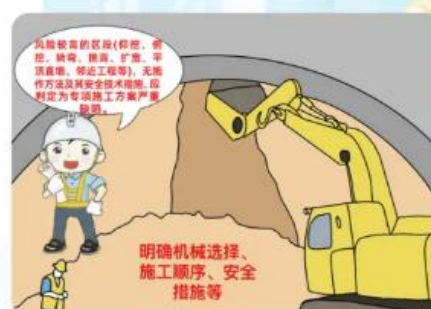
## 第七部分 暗挖工程

- **第一条：** 矿山法施工，无超前预支护施工的技术参数。
- **第二条：** 马头门处无加固措施及开洞顺序。
- **第三条：** 无土方开挖与支护结构施工步骤图。
- **第四条：** 无拆除临时支撑的安全技术措施。
- **第五条：** 风险较高的区段(仰挖、俯挖、转弯、挑高、扩宽、平顶直墙、邻近工程等)无施作方法及其安全技术措施。

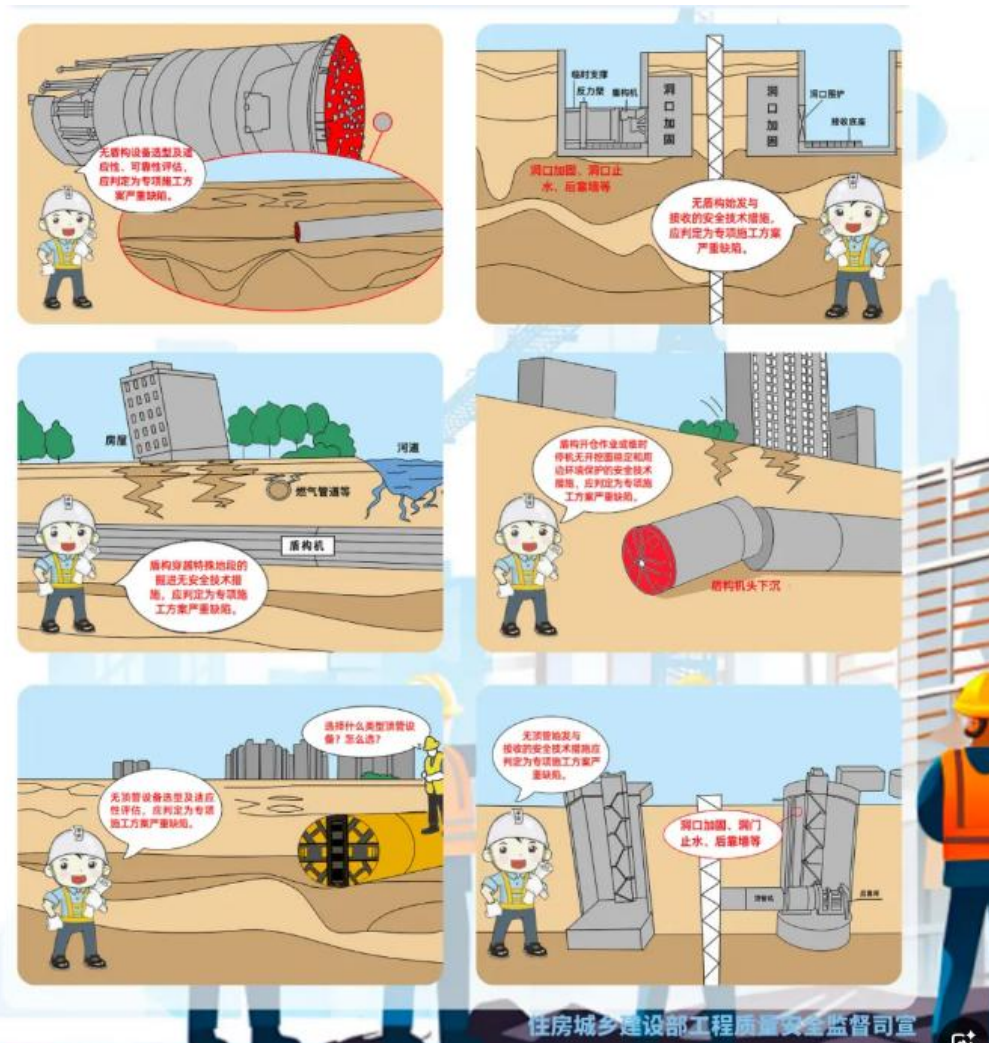
## 第七部分 暗挖工程

- **第六条：**无盾构设备选型及适应性、可靠性评估。
- **第七条：**无盾构始发与接收的安全技术措施。
- **第八条：**盾构穿越特殊地段的掘进无安全技术措施，
- **第九条：**盾构开仓作业或临时停机，无开挖面稳定和周边环境保护的安全技术措施。
- **第十条：**无顶管设备选型及适应性评估。
- **第十一条：**无顶管始发与接收的安全技术措施。

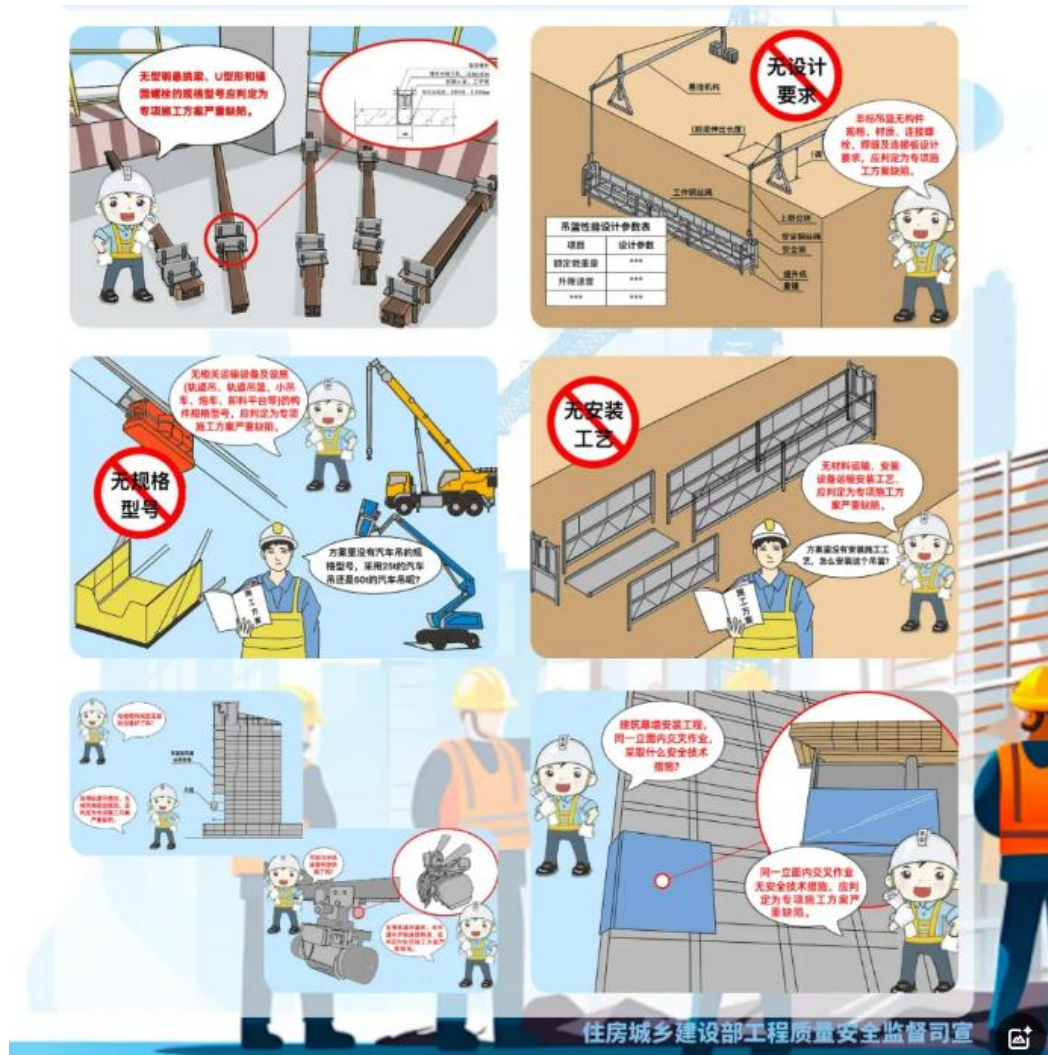
## 第八部分 建筑幕墙安装工程

- **第一条：**无型钢悬挑梁、U型环和锚固螺栓的规格型号。
- **第二条：**非标吊篮无构件规格、材质、连接螺栓、焊缝及连接板设计要求。
- **第三条：**无相关运输设备及设施(轨道吊、轨道吊篮、小吊车、炮车、卸料平台等)的构件规格型号。
- **第四条：**无材料运输、安装设备运输安装工艺。
- **第五条：**采用轨道吊篮时，无吊篮与环轨连接构造;无缆风绳稳固措施。
- **第六条：**同一立面内交叉作业，无安全技术措施。

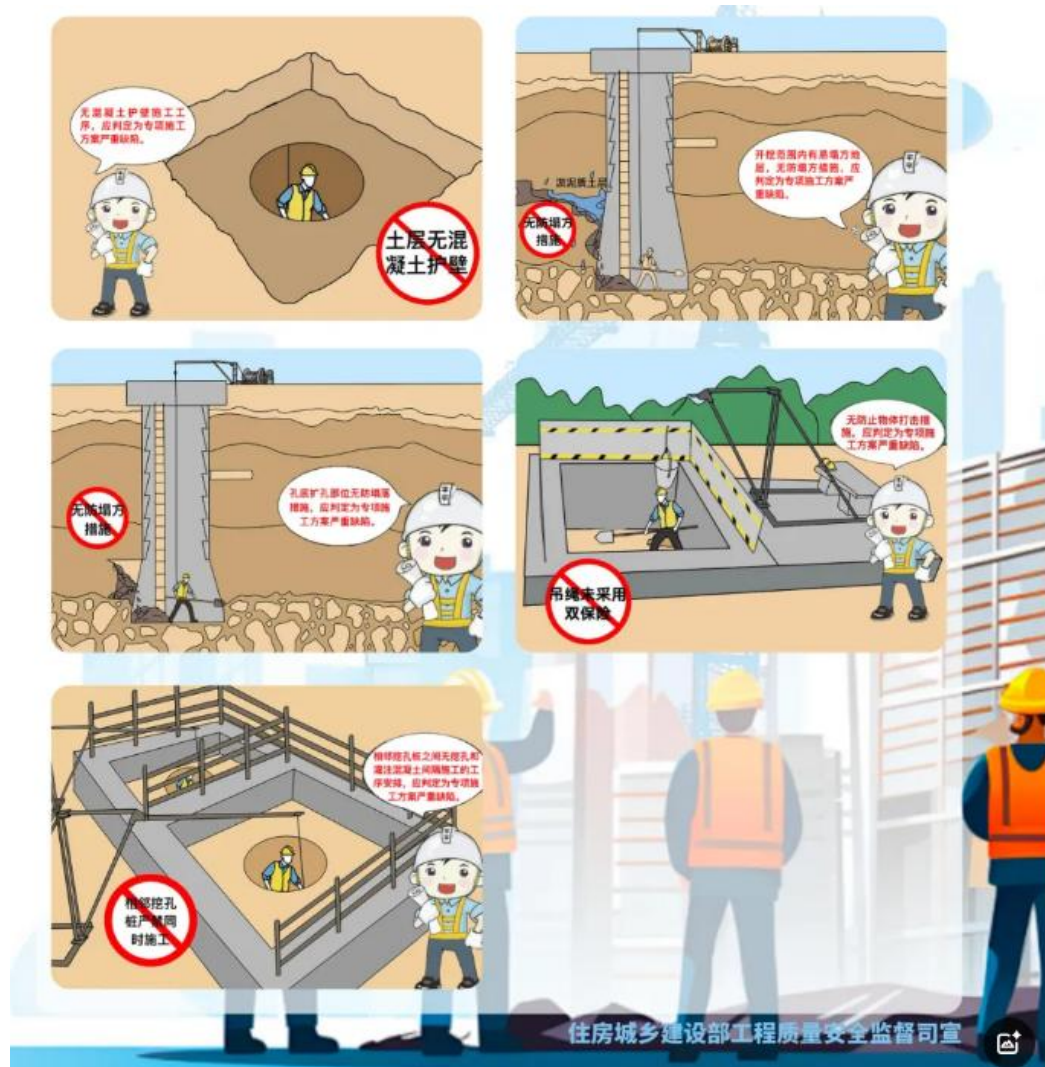
## 第九部分 人工挖孔桩工程

- **第一条：**无混凝土护壁施工工序。
- **第二条：**开挖范围内有易塌方地层，无防塌方措施。
- **第三条：**无孔底扩孔部位无防塌落措施。
- **第四条：**无防止物体打击措施。
- **第五条：**相邻挖孔桩之间无挖孔和灌注混凝土间隔施工的工序安排。

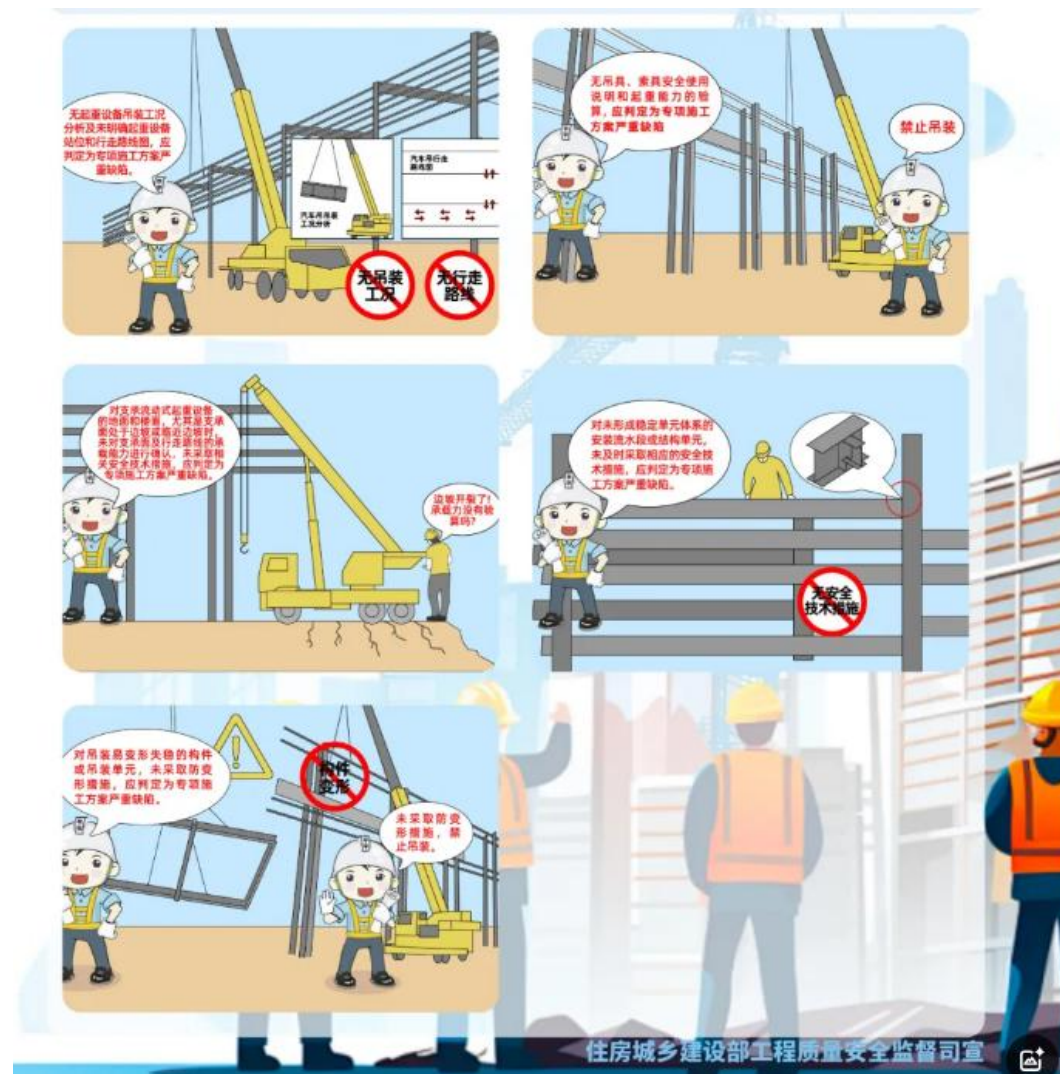
## 第十部分 钢结构安装工程

- **第一条：**无起重设备吊装工况分析及未明确起重设备站位和行走路线图。
- **第二条：**无吊具、索具安全使用说明和起重能力的验算。
- **第三条：**对支承流动式起重设备的地面和楼面，尤其是支承面处于边坡或临近边坡时，未对支承面及行走路线的承载能力进行确认，未采取相关安全技术措施。
- **第四条：**对未形成稳定单元体系的安装流水段或结构单元，未及时采取相应的安全技术措施。
- **第五条：**对吊装易变形失稳的构件或吊装单元，未采取防变形措施。

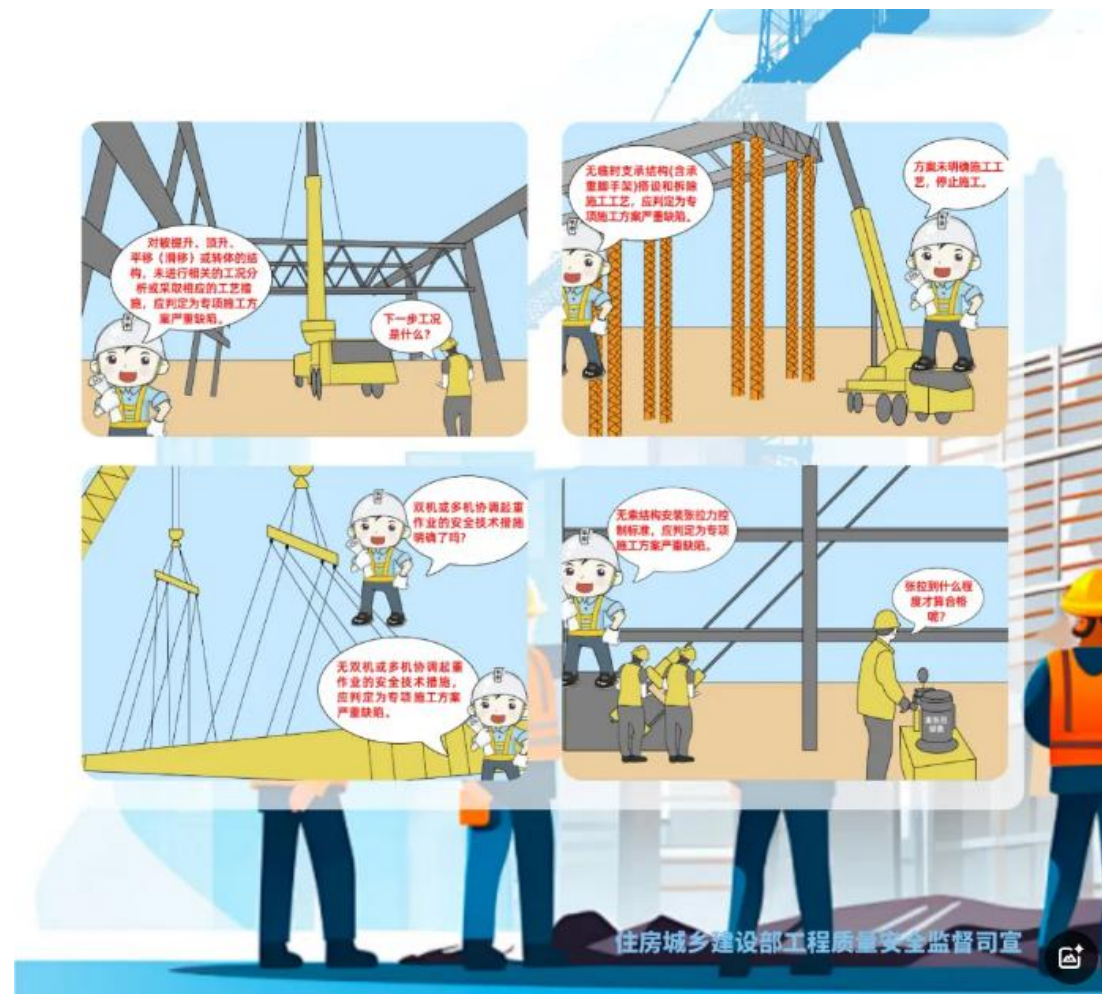
## 第十部分 钢结构安装工程

- **第六条：**对被提升、顶升、平移(滑移)或转体的结构，未进行相关的工况分析或采取相应的工艺措施。
- **第七条：**无临时支承结构(含承重脚手架)搭设和拆除施工工艺。
- **第八条：**采用双机抬吊或多机联合起升的，未对荷载分配和额定起重能力进行校核，无双机或多机协调起重作业的安全技术措施。
- **第九条：**无索结构安装张拉力控制标准。
